Informe: condiciones de la Sede provisional del Servicio de Deportes en la Avenida de Bélgica.

REF: ITEC-113/19

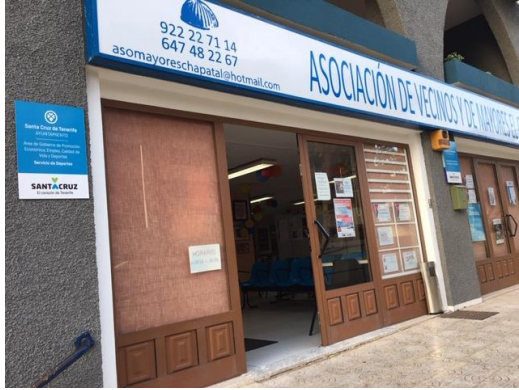
Imagen 1

A la entrada principal de la oficina como a la entrada de ambos aseos hay un pequeño escalón que podría exponer a los usuarios/as a un riesgo de caída por tropiezo. Se deberá señalar este riesgo mediante el pintado, la colocación de una banda de color que advierta de dicho peligro o –en caso de pequeños desniveles- la instalación de una pequeña cuña a 30-45 grados para evitar tropiezos, de modo que haya una cierta transición entre ambas superficies.

Acceso a la sede provisional, con un pequeño escalón.

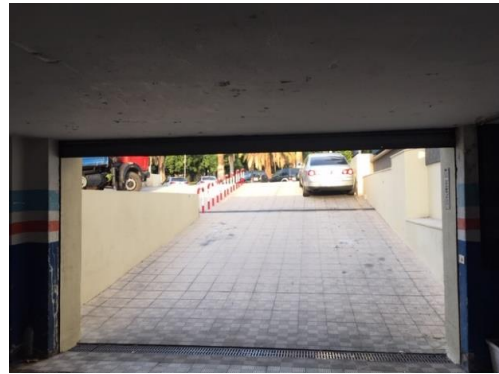
Imagen 4

La salida trasera (por el garaje) presenta evidentes signos de suciedad. Al tratarse –en principio– de un espacio comunitario, debe haber una coordinación con el resto de propietarios para procurar la limpieza de dichos espacios, que además pueden ser posible fuente de aparición de insectos y roedores.

El centro de trabajo cuenta con dos posibles vías de evacuación. Uno de los recorridos lleva hasta la salida principal por la Avda. de Bélgica a través de un pasillo que atraviesa la zona ocupada por la asociación de vecinos; el otro conduce al exterior a través de una salida trasera que, atravesando una zona de aparcamiento y locales, conduce a la Avda. de Madrid. Esta última salida está limitada por una puerta de garaje que, tras una pequeña rampa de subida, lleva a la acera. La puerta permanecía inicialmente abierta mientras hubiera personal con el fin de que permitiera la evacuación de los trabajadores/as en caso de producirse una situación de emergencia, cerrándose al terminar la jornada. Ahora mismo se encuentra averiada, y está permanentemente abierta. Para su utilización como vía de evacuación debería tener integrada una “puerta de hombre” conforme a la normativa y normas técnicas vigentes, debiendo ser de sencilla apertura desde dentro.

Salida trasera hacia la Avenida de Madrid. La puerta del garaje está estropeada, y permanece abierta de manera permanente. Requeriría actuaciones en el momento de ser reparada.

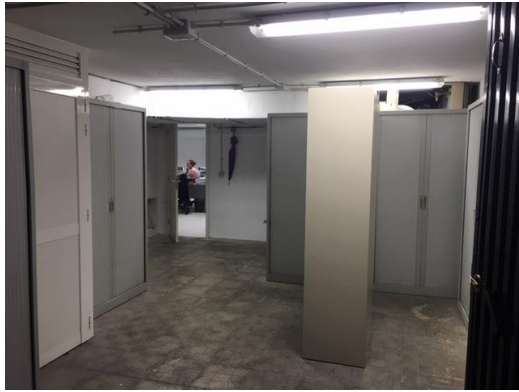
Imagen 5

Salida trasera hacia la Avda. de Madrid. A la izda. se encuentra el rack de comunicaciones. Se observa al fondo la puerta que comunica con las dependencias del Servicio de Deportes.

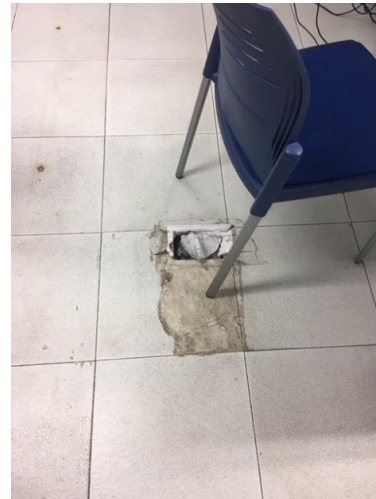
Imagen 6

Además, en varias zonas del suelo de la zona de trabajo existen huecos que albergan tomas de corriente antiguas que pueden generar caídas por tropiezo, debiéndose proceder a tapar las mismas adecuadamente.

Cajas de registro sin tapa, posible fuente de tropiezos

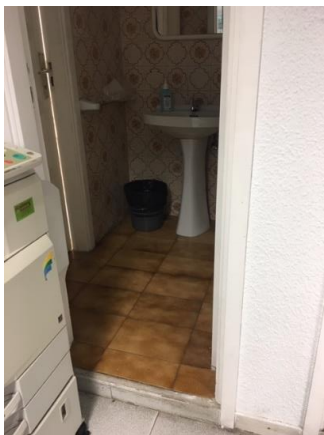
Imagen 7

El aspecto de los aseos es mejorable, comprobando que no han sido objeto de reforma en los últimos años. Carecen de algunos elementos como dispensador de papel o secamanos. Además, se han tapado algunos de los patinillos de ventilación, y existen equipos situados junto a la entrada que limitan parcialmente el acceso.

Acceso a los aseos

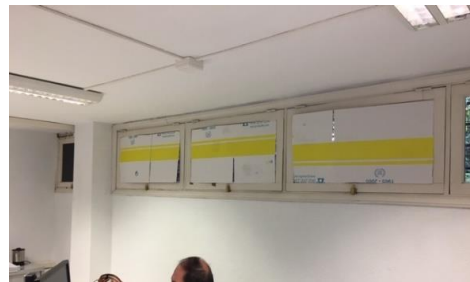
Imagen 8

Se observa que en determinadas ventanas se han colocado cartones para evitar la entrada de luz directa a primera hora, ya que producían deslumbramientos y reflejos molestos. En caso de que este centro siga utilizándose, deberán adoptarse medidas adecuadas: instalación de persianas, instalación de láminas filtro para radiación solar, etc.

No existen elementos adecuados de regulación de entrada de luz en las ventanas que dan a la fachada este de los locales.
