ESCRITO DE DENUNCIA	
Datos Generales		
Datos Generales	ADVERTENCIA EN CASO DE DISCONFORMIDAD CON SU DESP DO	, DEBERÁ INTERPONER
	DEMANDA ANTE LA JURISDICCIÓN SOCIAL EN EL IN DE 20 DÍAS HÁBILES DESDE LA FECHA D ncio reservado Registro de Entrada	
Dirigido a: INSP	PECCIÓN PROVINCIAL DE TRABAJO DE SANTA CRUZ DE TENERIFE	
El escrito debe dirigir trabajo objeto de denu Datos del Denun		de radique el centro de
Nombre o Razón S	Social: AYUNTAMIENTO DE SANTA CRUZ DE TFE N.I.F o C.I.F: P3803	800F
Actividad:	ADMINISTRACIÓN PÚBLICA C.C.C.:	
Domicilio Social:	C/ ELIAS BACALLADO 2-A, 38010-OFRA, SANTA CRUZ DE TENERIFE	
Domicilio Centro de	e Trabajo: SERVICIO DE DEPORTES, AVENIDA DE BÉLGICA, 3 - BAJO	
Localidad:	SANTA CRUZ DE TENERIFE	
Provincia:	SANTA CRUZ DE TENERIFE Código Postal: 38007	
Nº de Trabajadores	Horario: 8 a 15 ¿Continua abierta la Empresa?	SI NO NO
Datos del Denun	ciante	
Nombre y Apellido	os: ALVARO FELIPE HERNÁNDEZ

PRESENTA ESCRITO SOLICITANDO TRASLADO DE LOS TRABAJADORES DEL SERVICIO MUNICIPAL DE DEPORTES A SU ANTIGUA SEDE POR NO REUNIR LAS CONDICIONES MINIMAS

Informe: condiciones de la Sede provisional del Servicio de Deportes en la Avenida de Bélgica.

REF: ITEC-113/19

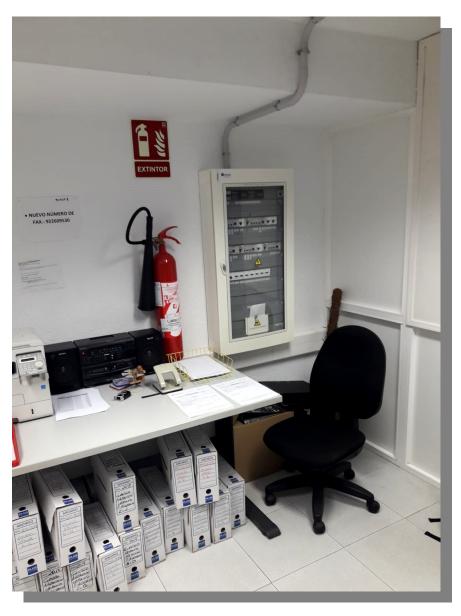
- **4.-** En el momento de la visita, pudimos comprobar varias situaciones que producían riesgo laboral, que pasamos a describir.
- **4.1.-** Cuadro eléctrico inaccesible y con un extintor (adecuado para el fuego eléctrico previsible) pero ubicado demasiado cerca de dicho cuadro, lo que puede impedir acceder el acceso al extintor si el fuego eléctrico ya está declarado.

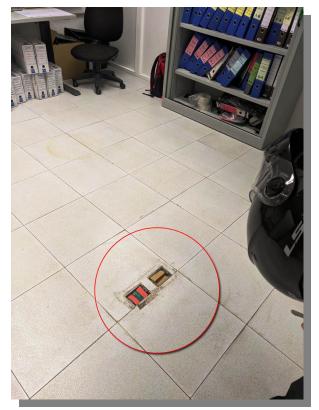
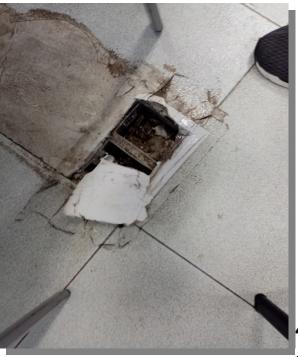
4.2.- Se han detectado varios cajetines de registro de instalaciones

eléctricas en el suelo, algunos en lugares de paso obligado, que pueden provocar caídas al mismo nivel.

Además, en varias zonas del suelo de la zona de trabajo existen huecos que albergan tomas de corriente antiguas que pueden generar caídas por tropiezo, debiéndose proceder a tapar las mismas adecuadamente.

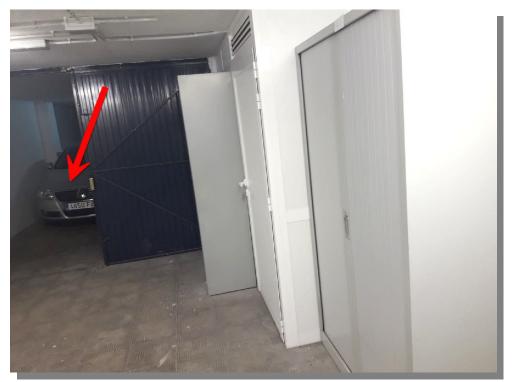
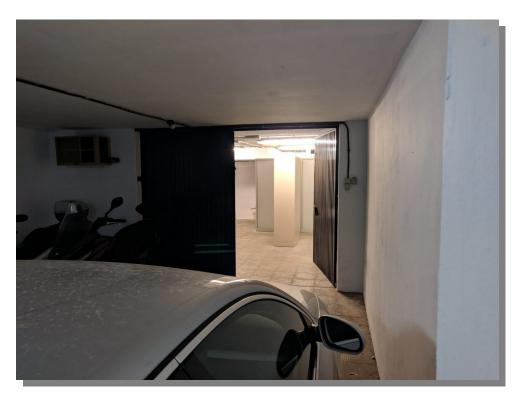
4.3.- El acceso al garaje no está delimitado por una puerta cortafuegos. Esto incumple la normativa aplicable y constituye un riesgo inasumible.

- 5. Igualmente, en ese caso habría que realizar un estudio específico con relación a la adecuación de las instalaciones en materia de emergencias y protección contra incendios, lo que probablemente implicaría la coordinación con el resto de propietarios de la Comunidad (vía de evacuación trasera por la puerta de garaje exterior, etc.).

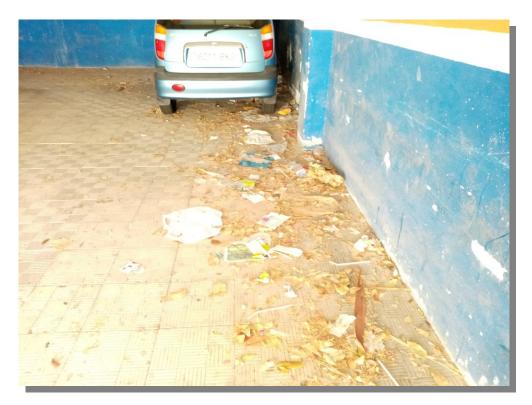
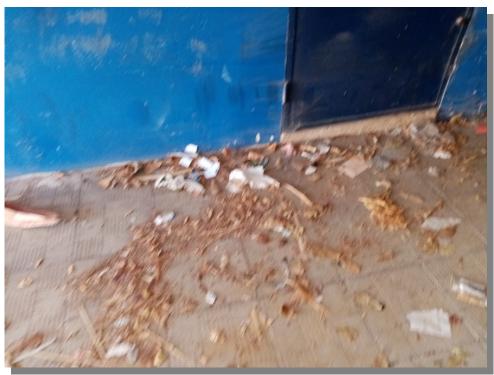
4.4.- El acceso al garaje desde el exterior está en el estado de limpieza que se puede apreciar en la foto, eso explicaría la presencia de ratas en la zona de oficina.

La salida trasera (por el garaje) presenta evidentes signos de suciedad. Al tratarse —en principiode un espacio comunitario, debe haber una coordinación con el resto de propietarios para procurar la limpieza de dichos espacios, que además pueden ser posible fuente de aparición de insectos y roedores.

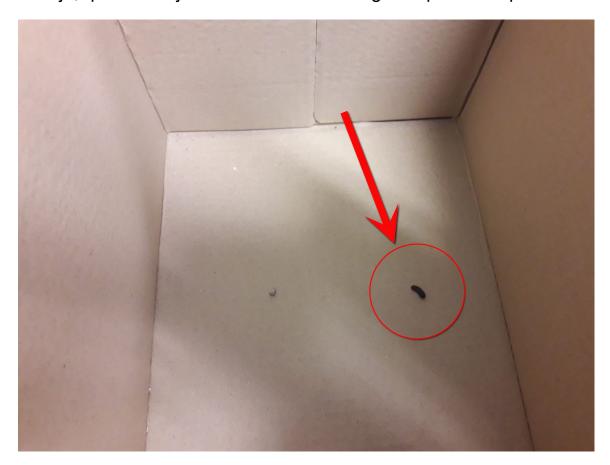
4.5.- La limpieza del garaje podría explicar el siempre desagradable encuentro por parte de los trabajadores con ratas en el centro de trabajo, que van dejando sus "huellas biológicas" por todas partes.

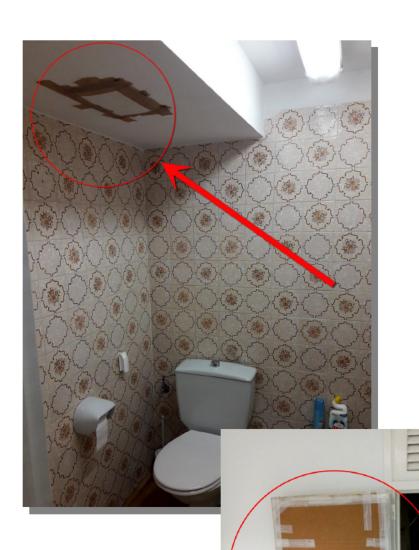
Pero las ratas no son los únicos visitantes molestos. También nos relatan los trabajadores la siempre perturbadora presencia de cucarachas. En el momento de la visita no supieron decirnos si se había fumigado el centro de trabajo en los casi quince meses que lleva de existencia. Se ha visto cucarachas salir por patios de ventilación y conductos de extracción de aire. La praxis habitual por parte de los trabajadores es taponar estos conductos, pero terminan creando problemas de evacuación del aire.

En esta imagen se puede observar un patinillo de ventilación natural con puertas de lamas horizontales

que ha tenido que ser bloqueado deliberadamente para impedir la entrada de periplanetas americanas, vulgarmente conocidas como "salemas voladoras".

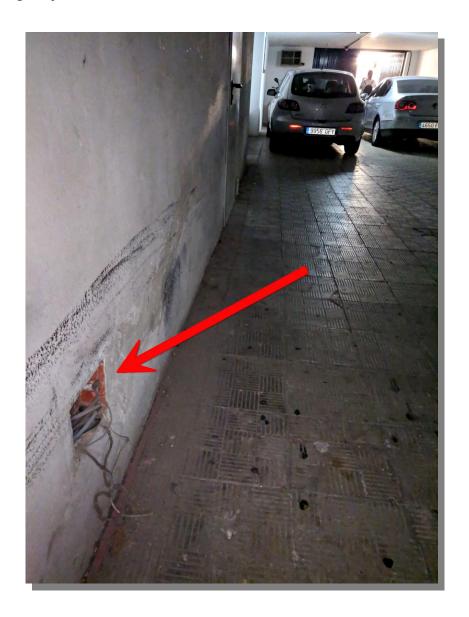
4.6.- También pudimos detectar durante la visita riesgo eléctrico en el garaje.

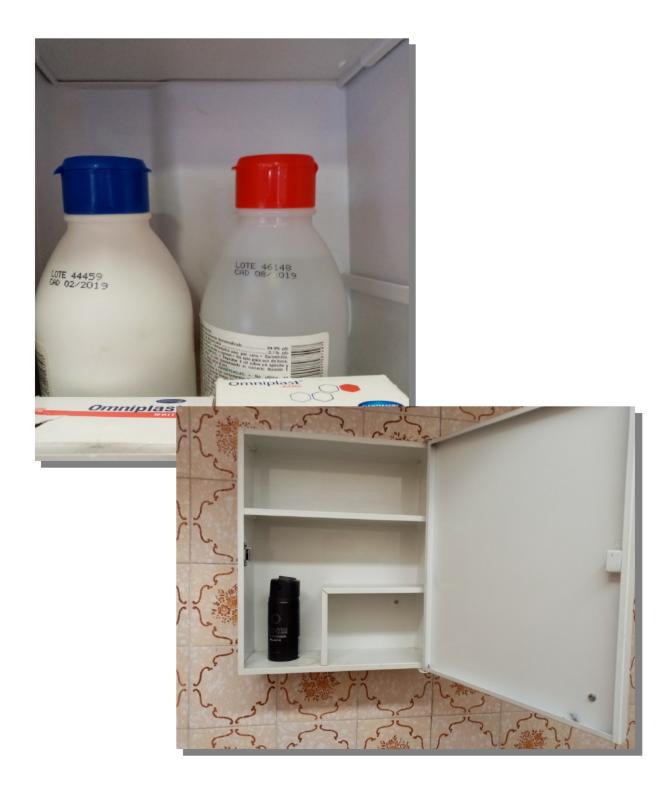
4.7.- Existen elementos "*vintage*" en uno de los dos botiquines, y el vacío más absoluto en el otro, salvo un desodorante en spray. Evidencia de que las normas establecidas por Salud Laboral para reposición y uso de botiquines no están funcionando.

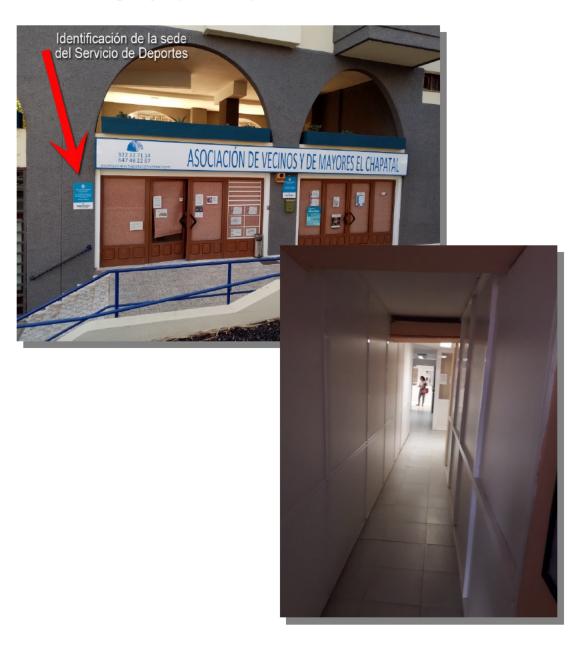
4.8.- La entrada peatonal al centro de trabajo se hace, insólitamente, a través de una asociación vecinal. Tras atravesar dicha asociación vecinal (que nada tiene que ver con el Servicio de Deportes) un

angosto pasillo mal iluminado lleva hacia el centro de trabajo. No se observa iluminación de emergencia en dicho pasillo ni señalización de la salida de emergencia. La otra salida de emergencia que podría ser hacia el garaje, pero tampoco está señalizada.

El centro cuenta con iluminación de emergencia; sin embargo, carece de señalética de evacuación.

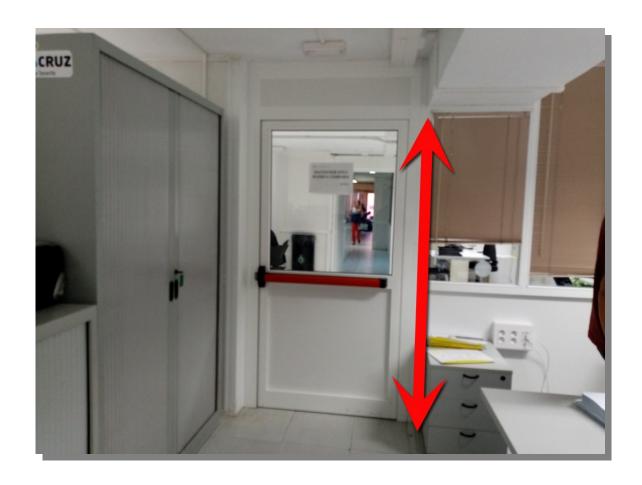
4.9.- La altura de los techos se reduce hasta aproximadamente dos metros debido a las conducciones del aire acondicionado.

La altura del suelo al techo es de unos 2,35 metros, y en zonas de paso de conducciones de aire se reduce hasta los 2,05 metros. Si bien esto no representa un riesgo importante, lo cierto es que se trata de un incumplimiento normativo, al ser exigibles 2,50 metros conforme al Anexo I del Real Decreto 486/1997, de 14 de abril, por el que se establecen las disposiciones mínimas de seguridad y salud en los lugares de trabajo.

Esto lleva a concluir que <u>esta sede, de manera estable, no pueda ser ocupada por personal municipal</u> salvo que puedan conseguirse, a través de la correspondiente obra de reforma, los mínimos de altura libre establecidos por la normativa.

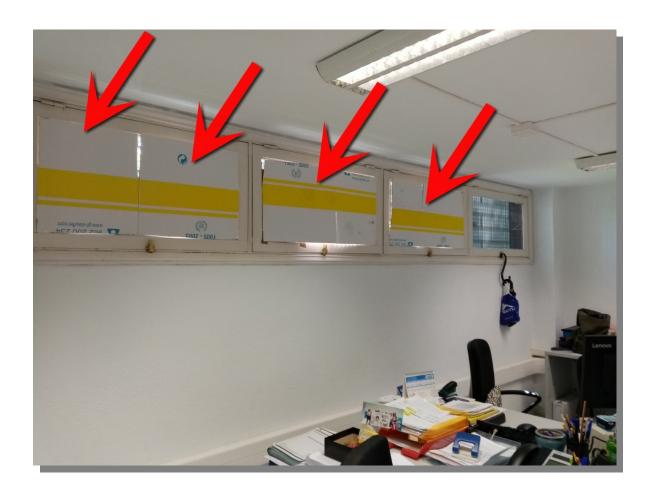
4.10.- El centro de trabajo apenas dispone de luz natural. La inclinación del terreno circundante provoca que parte del centro de trabajo sea un semi-sotano. La poca luz natural que podría penetrar en el Servicio de Deportes ha sido disminuida intencionadamente con elementos de control solar diseñados y construidos por los propios trabajadores, toda vez que a ciertas horas del día entra la luz solar directa y es muy molesta. Los trabajadores se han visto abocados al bricolaje toda vez que la empresa no previó esta situación.

Se observa que en determinadas ventanas se han colocado cartones para evitar la entrada de luz directa a primera hora, ya que producían deslumbramientos y reflejos molestos. En caso de que este centro siga utilizándose, deberán adoptarse medidas adecuadas: instalación de persianas, instalación de láminas filtro para radiación solar, etc.

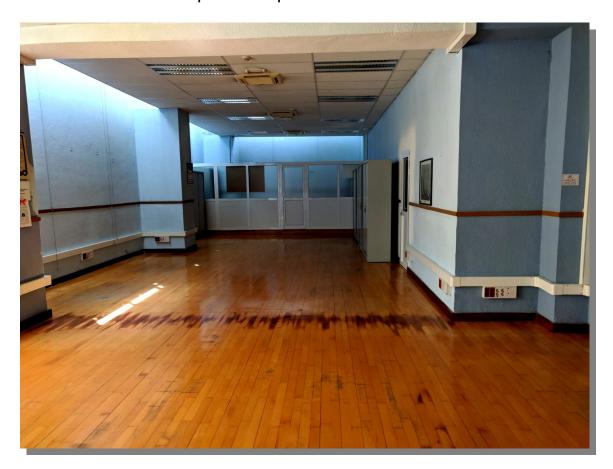
El anterior centro de trabajo, ubicado en el Palacio Municipal de Deportes Quico Cabrera en la C/ Fernando Barajas Prat s/n, conserva su estado de limpieza y aspecto anterior, cableado eléctrico e informático, aire acondicionado, rampas para acceso a personas con discapacidad, etc, etc. Tras la visita a este centro constituye un misterio para los Delegados de Personal de SEPCA las "reformas" que se iban a llevar a cabo y el motivo real que provoca que los
