INFORME-PROPUESTA DE LOS DELEGADOS DE PREVENCIÓN DEL AYUNTAMIENTO DE SANTA CRUZ DE TENERIFE.

PRIMERO.- Que el día 20 de noviembre de 2008 y tras haber tenido conocimiento de un accidente laboral por caída a distinto nivel como consecuencia de un resbalón sobre pavimento afectado por tierra y suciedad proveniente de unas obras, los Delegados de Prevención abajo firmantes deciden realizar una visita de vigilancia y control de las condiciones de los lugares de trabajo del personal de este Ayuntamiento, concretamente en las sede de la Unidad de Multas, sita en la planta baja del edificio de la Policía Local en la Avda Tres de Mayo.

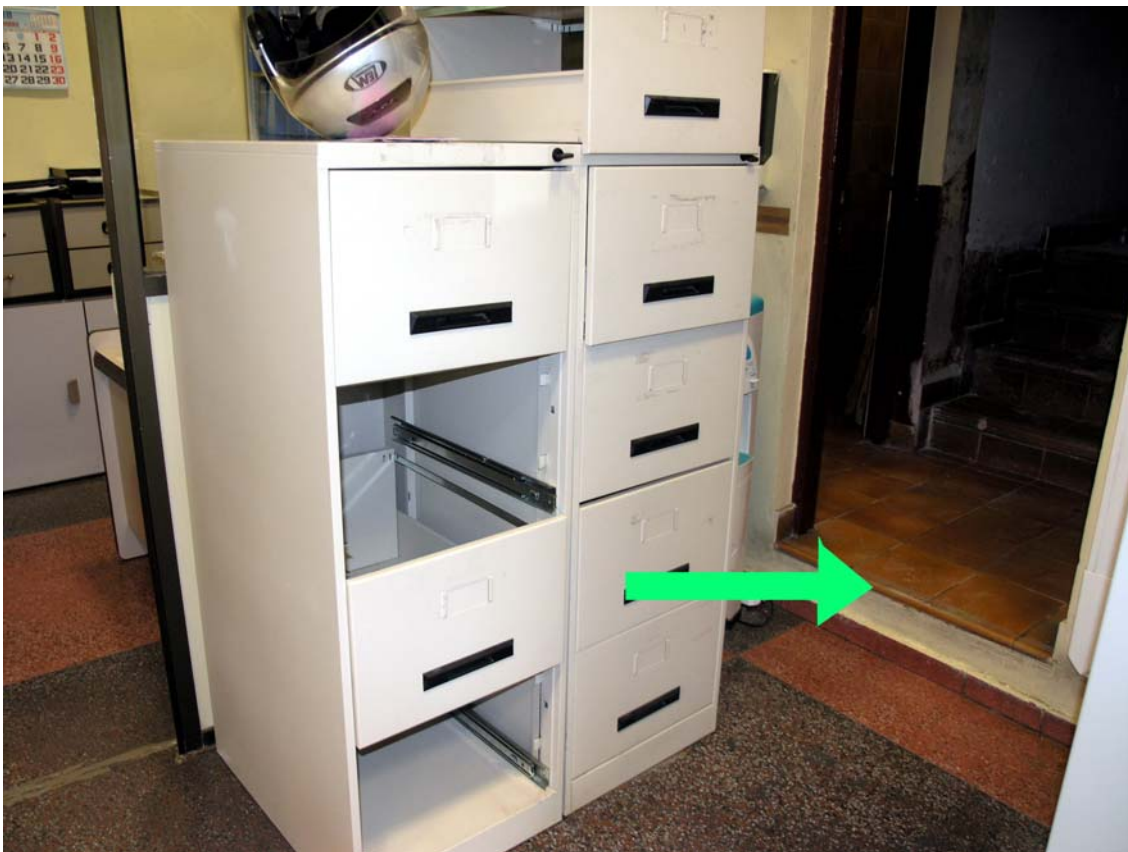
Éste es el lugar en que se produjo la caída a distinto nivel, justo desde el escalón señalado con la flecha verde.

- 9) Que por el Negociado de Prevención de Riesgos se evalúe si las obras que se están realizando junto a los servicios aportan situaciones de riesgos para los trabajadores, por ejemplo, la limpieza del pavimento.

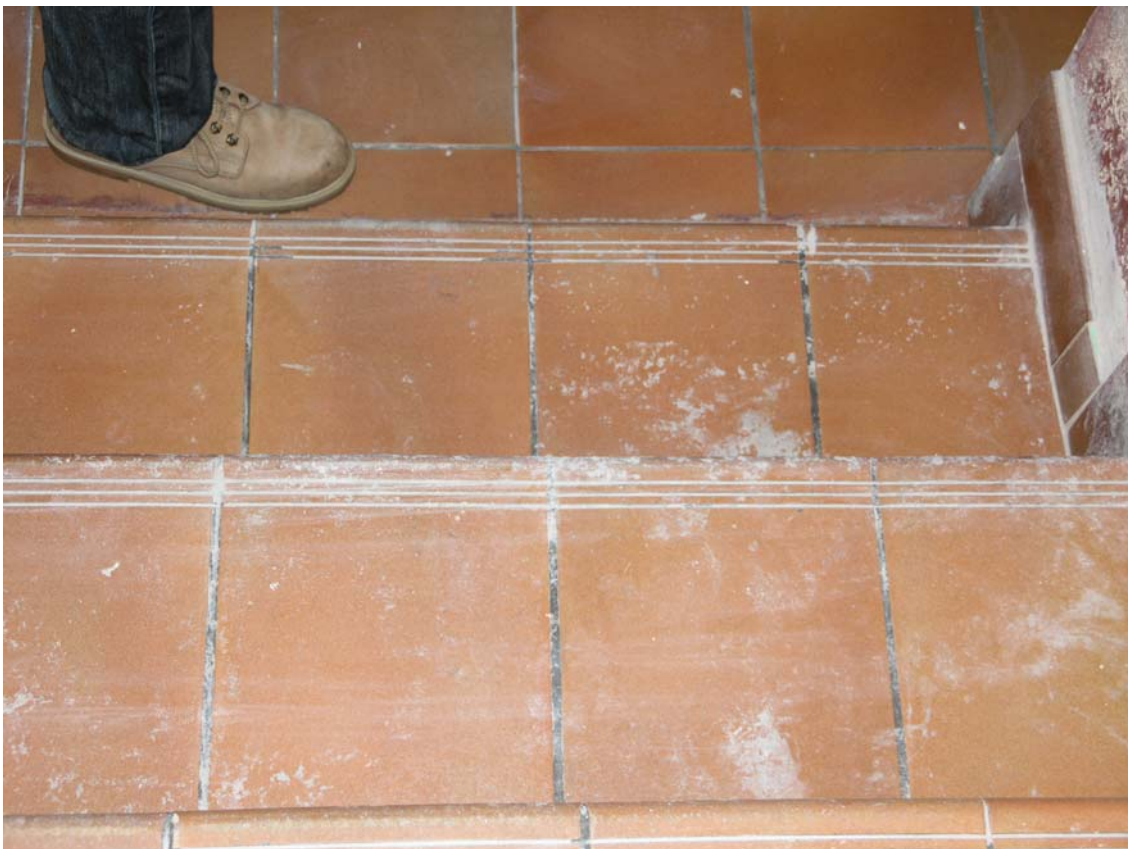
En el momento de la visita el pavimento había sido limpiado unas horas antes, aún así tenía tierra y suciedad.

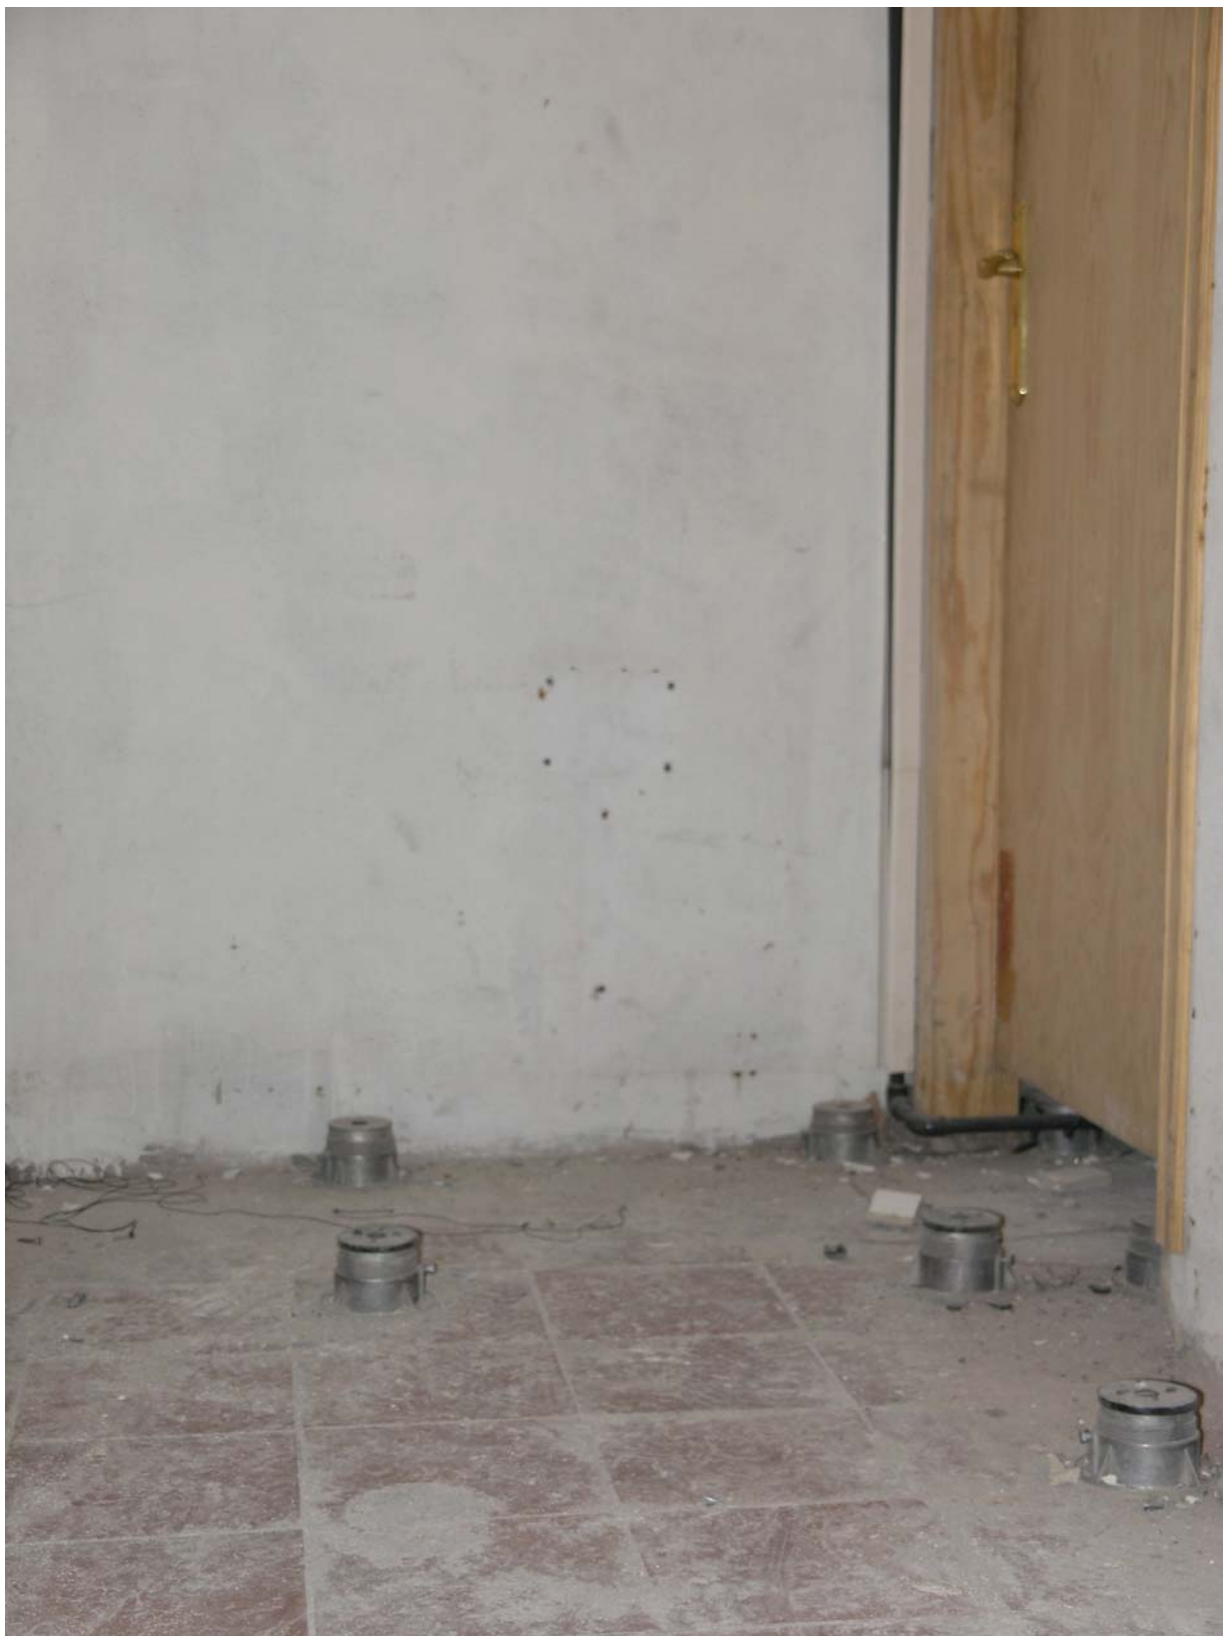
El motivo de la tierra son las obras realizadas en un salón cercano a los servicios, en cuya pared colindante se ha procedido a la apertura provisional de una puerta. En apariencia falta un falso suelo, lo que impide que la parte inferior de la puerta quede sellada. Por el espacio resultante se cuele la tierra gracias a una corriente de aire que fluye hacia el pasillo.

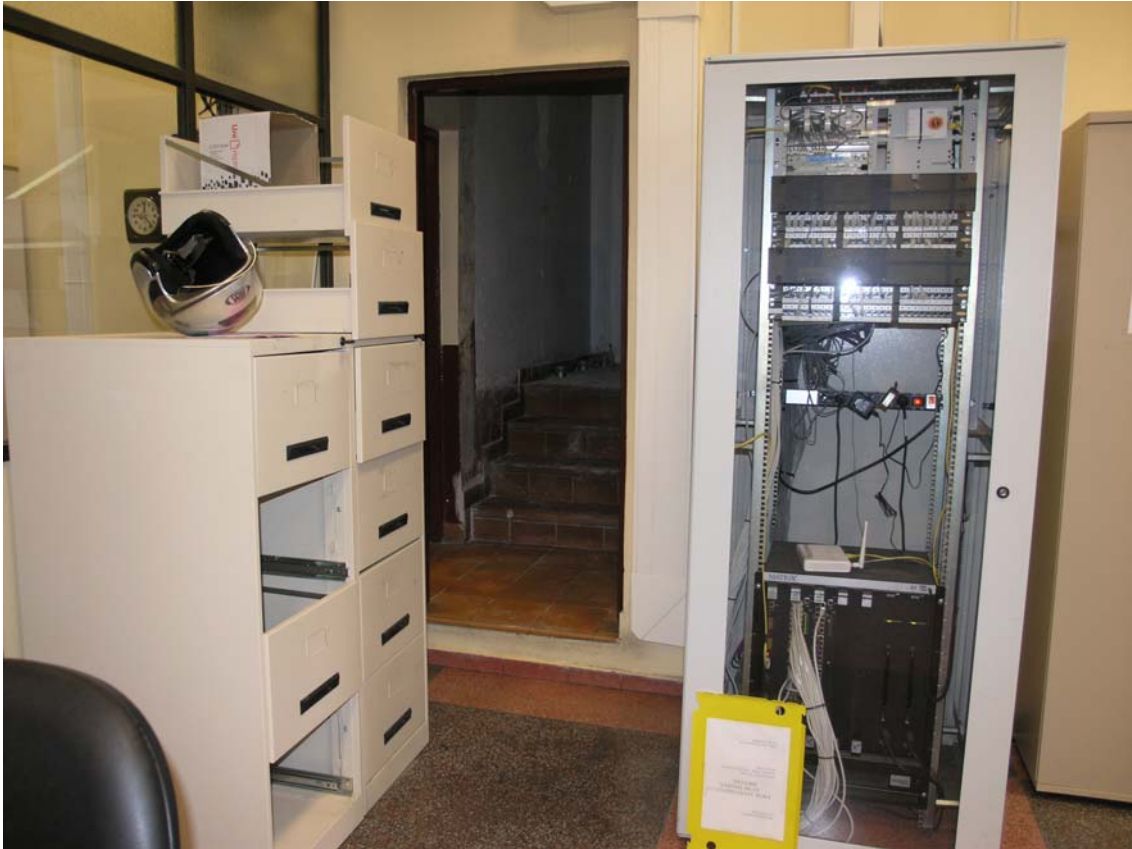
El acceso a los servicios está parcialmente obstaculizado por el archivador de la izquierda, en desuso. Con ese archivador tropezó la funcionaria en su caída.

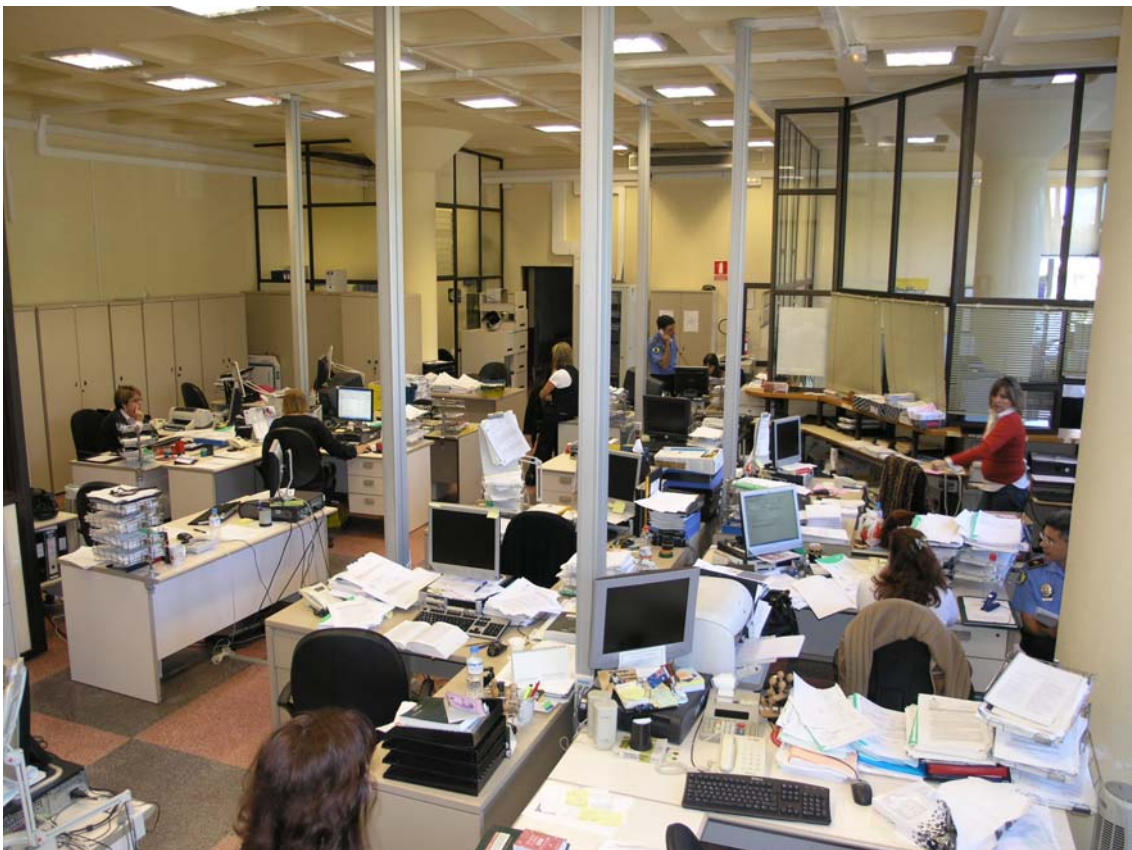
El resto de la oficina muestra un hacinamiento de los trabajadores, que si bien es habitual en esta Administración, no debe considerarse normal.

- 1) Que por el negociado de prevención de riesgos laborales se determine si el número de trabajadores que prestan sus servicios en la UNIDAD DE DISCIPLINA VIAL es adecuado para el espacio disponible, y la procedencia de reubicarlos en otras instalaciones si las limitaciones del local permitieran adaptarlo a la normativa vigente.

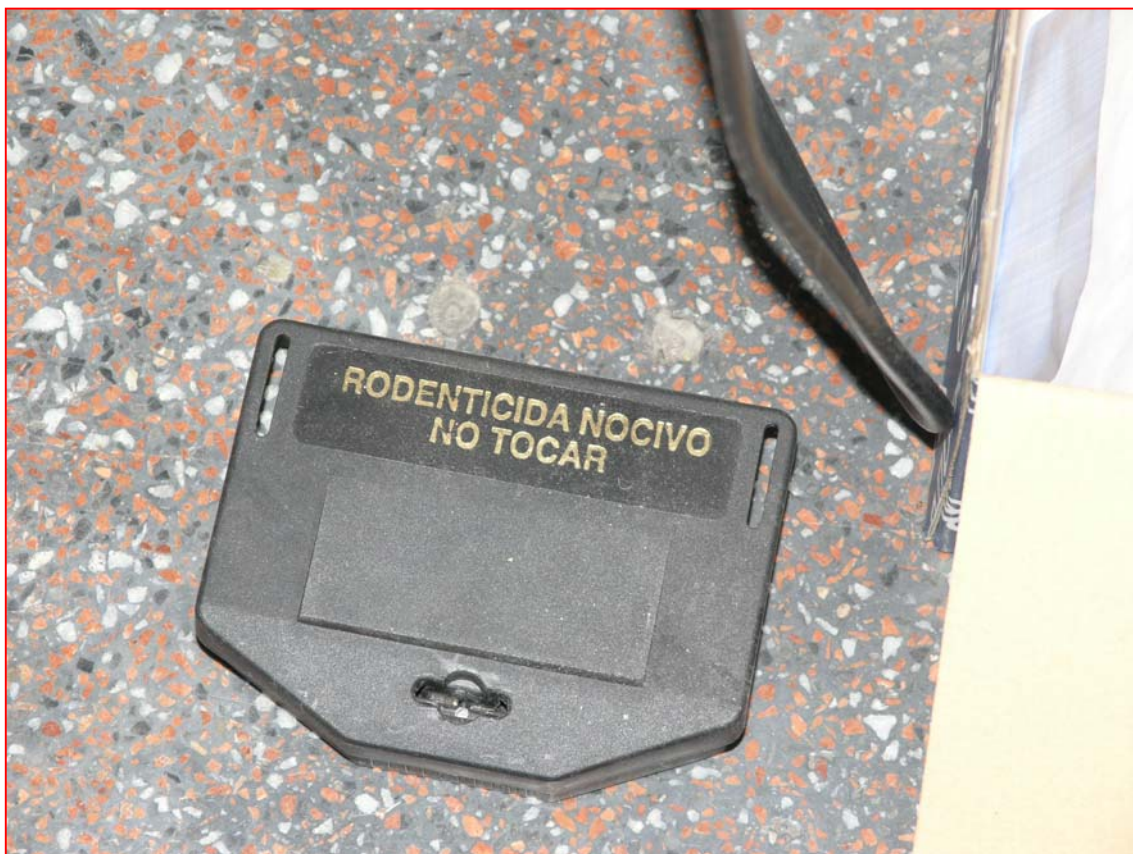
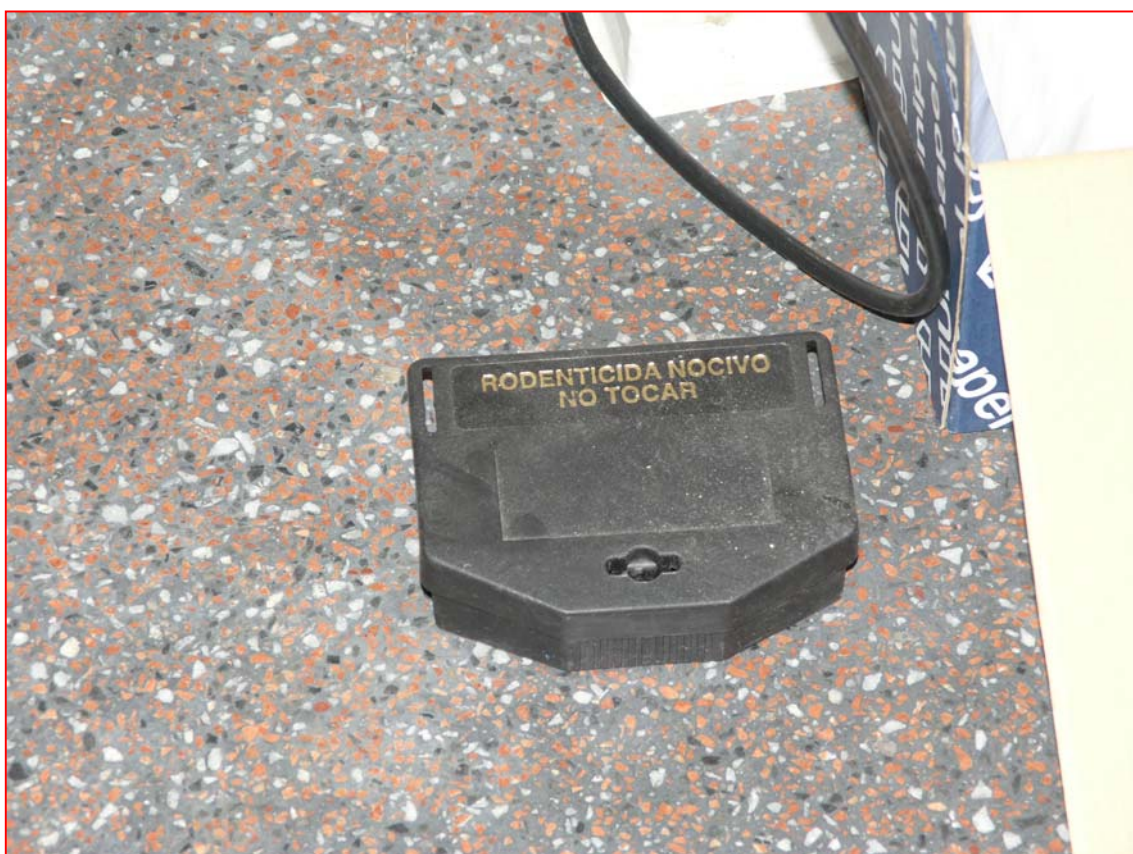
Al “exceso” de trabajadores en tan pocos metros cuadrados, se une la presencia no deseada de diptópteros blatáridos (cucarachas, vulgo “salema voladora” y mamíferos roedores.

- 6) Que por el Negociado de Prevención de Riesgos Laborales se determine el peso máximo que puede soportar el altillo y se señalice.
- 7) Que por el Negociado de Prevención de Riesgos Laborales se informe si la presencia de roedores mamíferos y diptípteros blatáridos (vulgo salemas voladoras) es compatible con la higiene mínima que se debe observar en el puesto de trabajo.

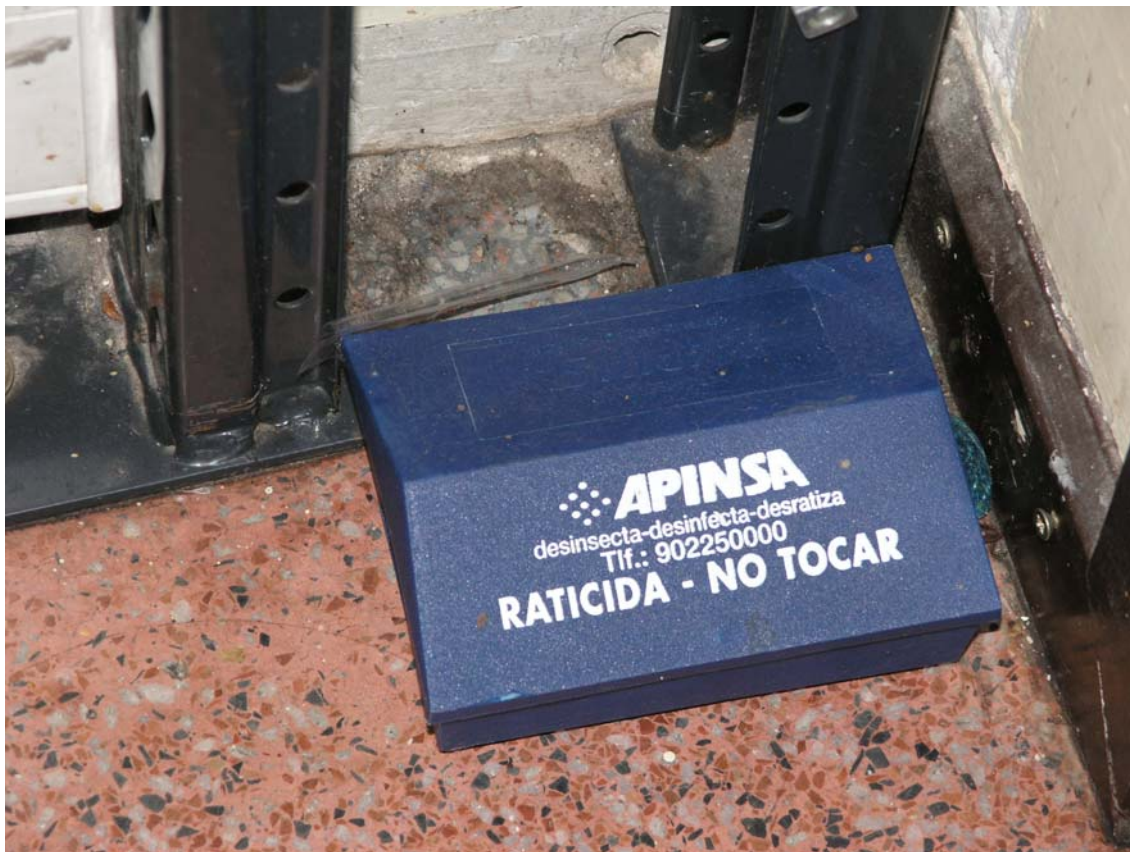
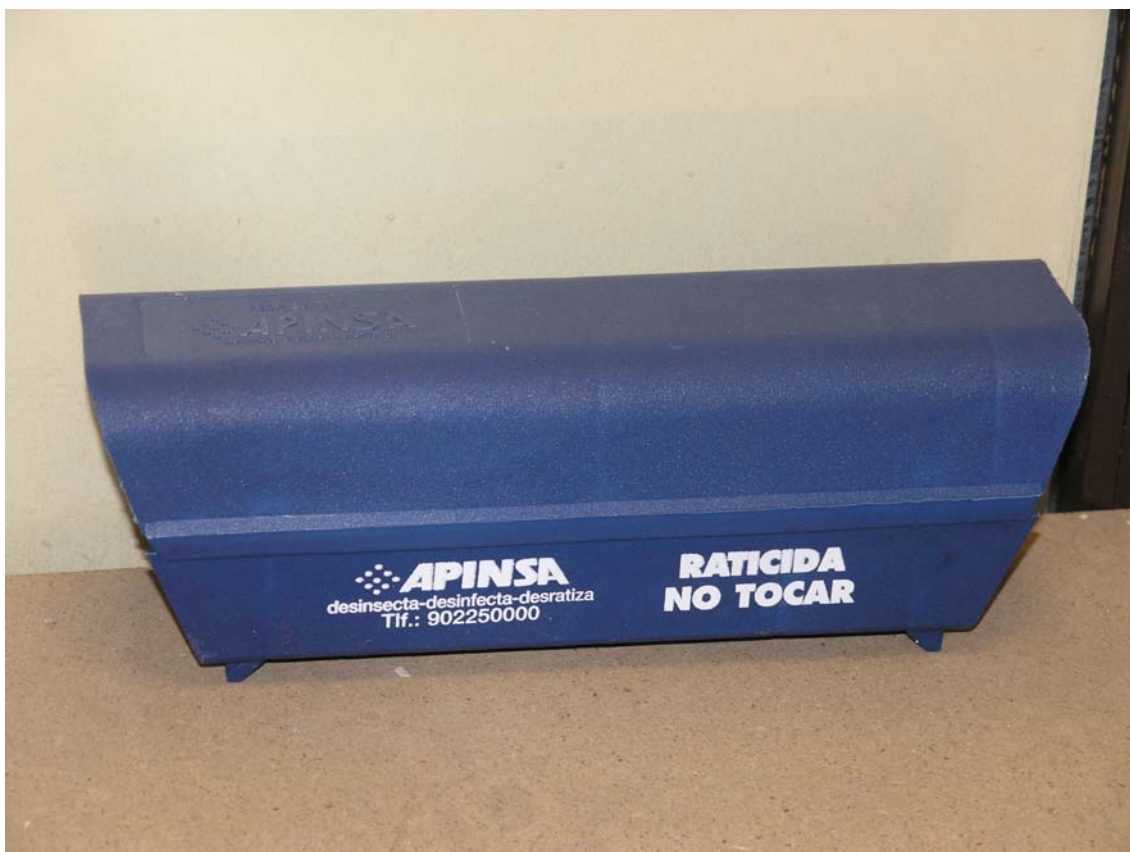
Los empleados públicos conviven con insecticidas y raticidas en unos locales mal ventilados. La cantidad de “casitas para las ratas” (como ellos las denominan) dan fe de su existencia.

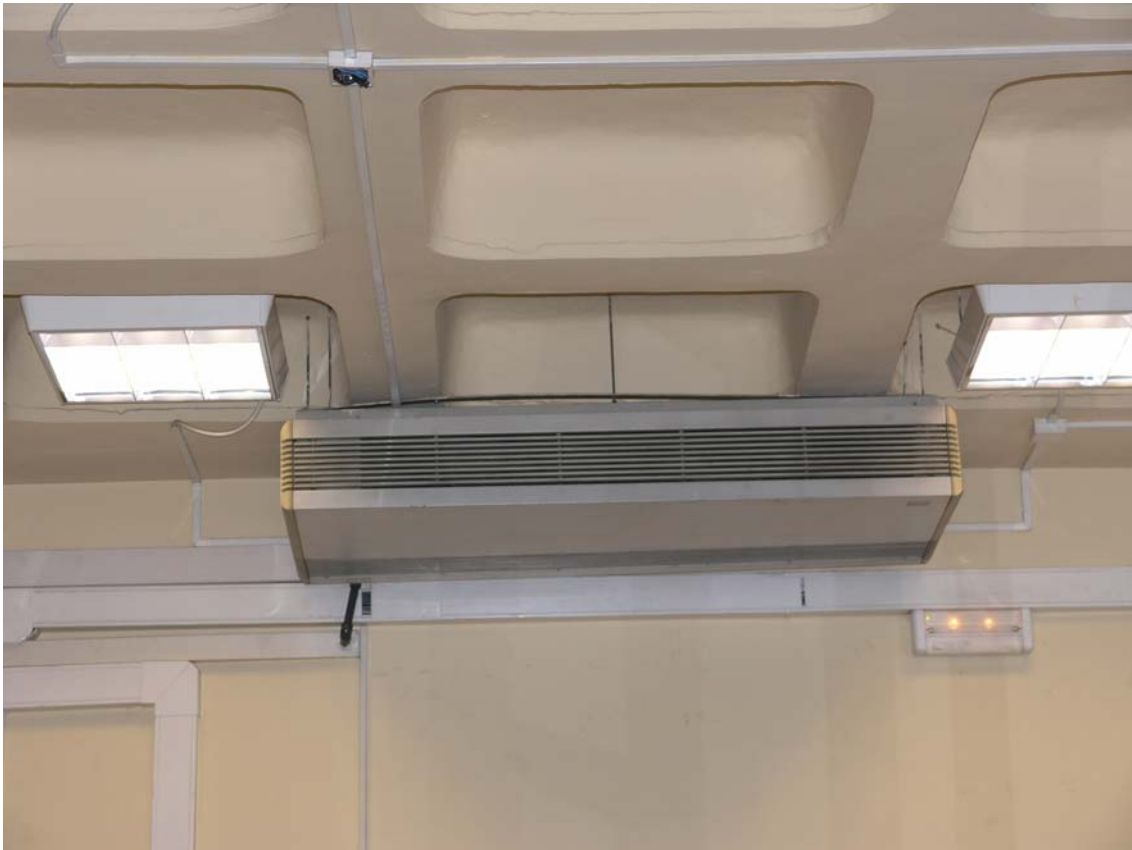
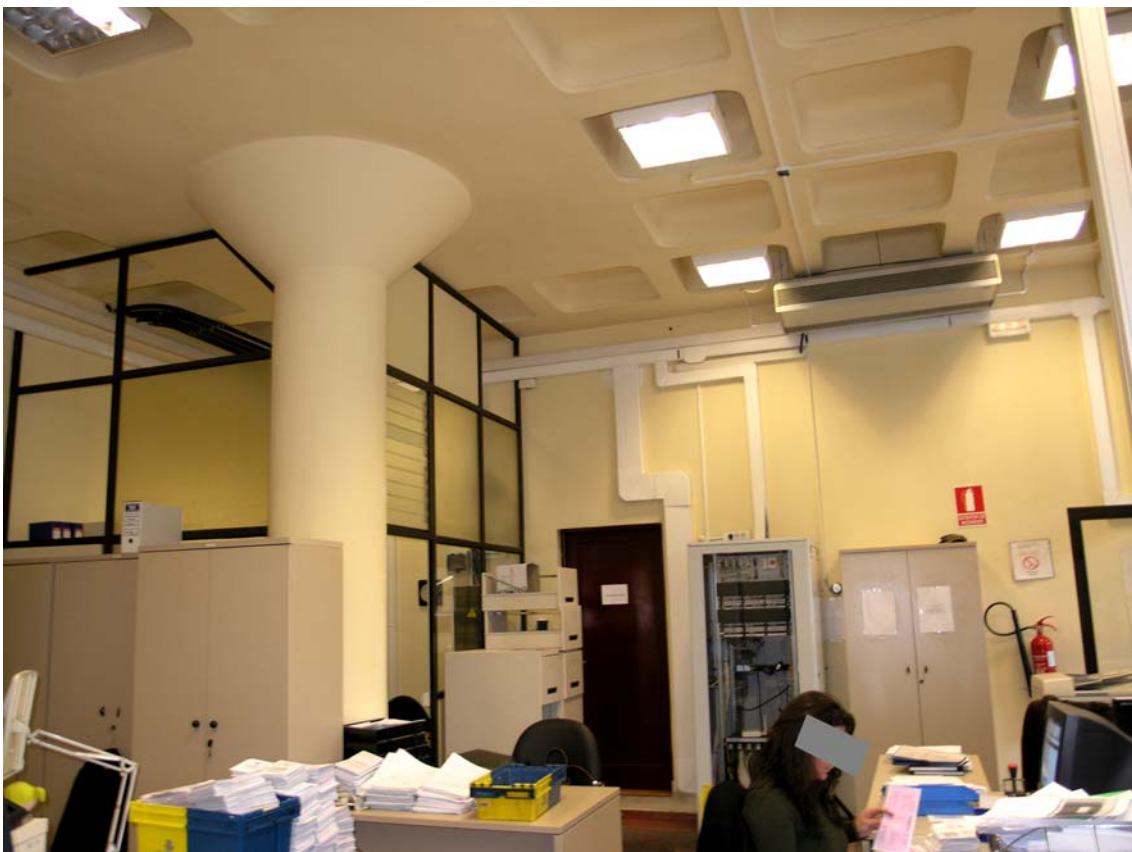
Los equipos de acondicionadores, dos en total, crean espacios de aire muy frío junto a ellos, pero son ineficaces cerca de la zona acristalada y en la parte

central de la oficina, lo que provoca sensaciones térmicas poco confortables a los trabajadores, que no consiguen nunca la temperatura adecuada.

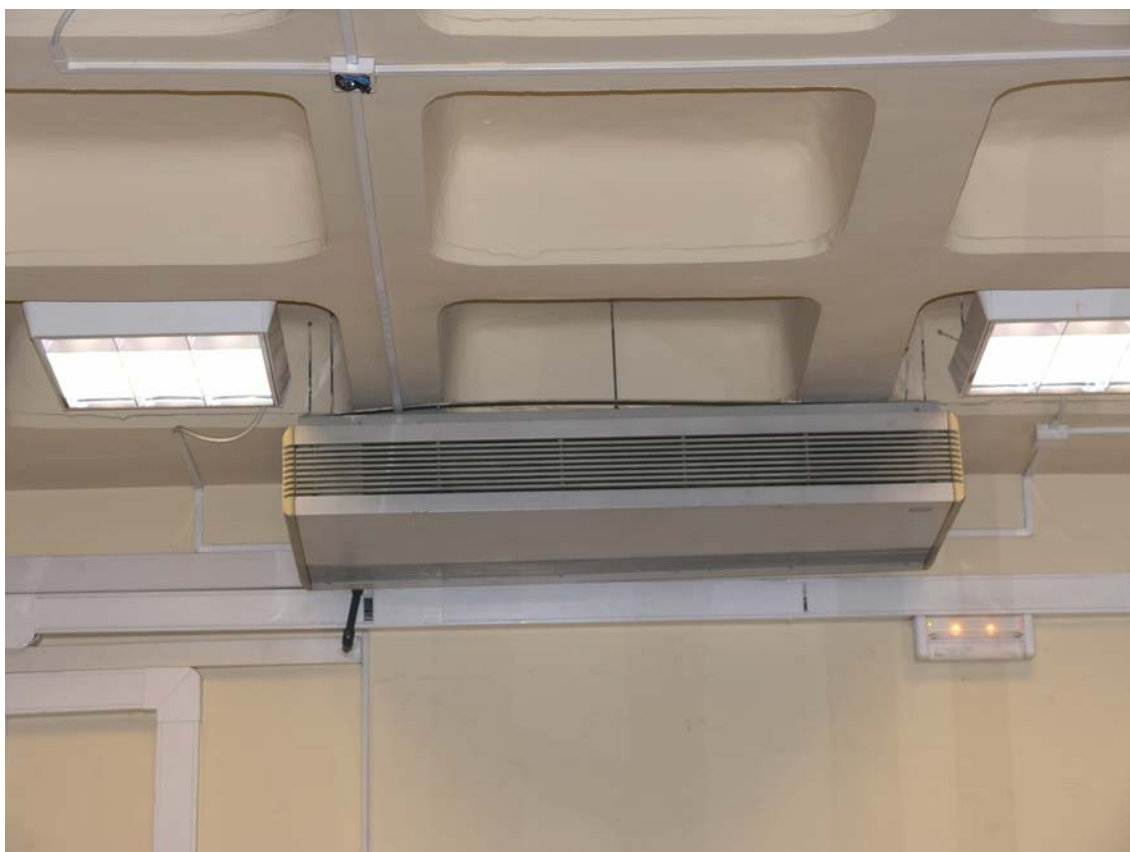
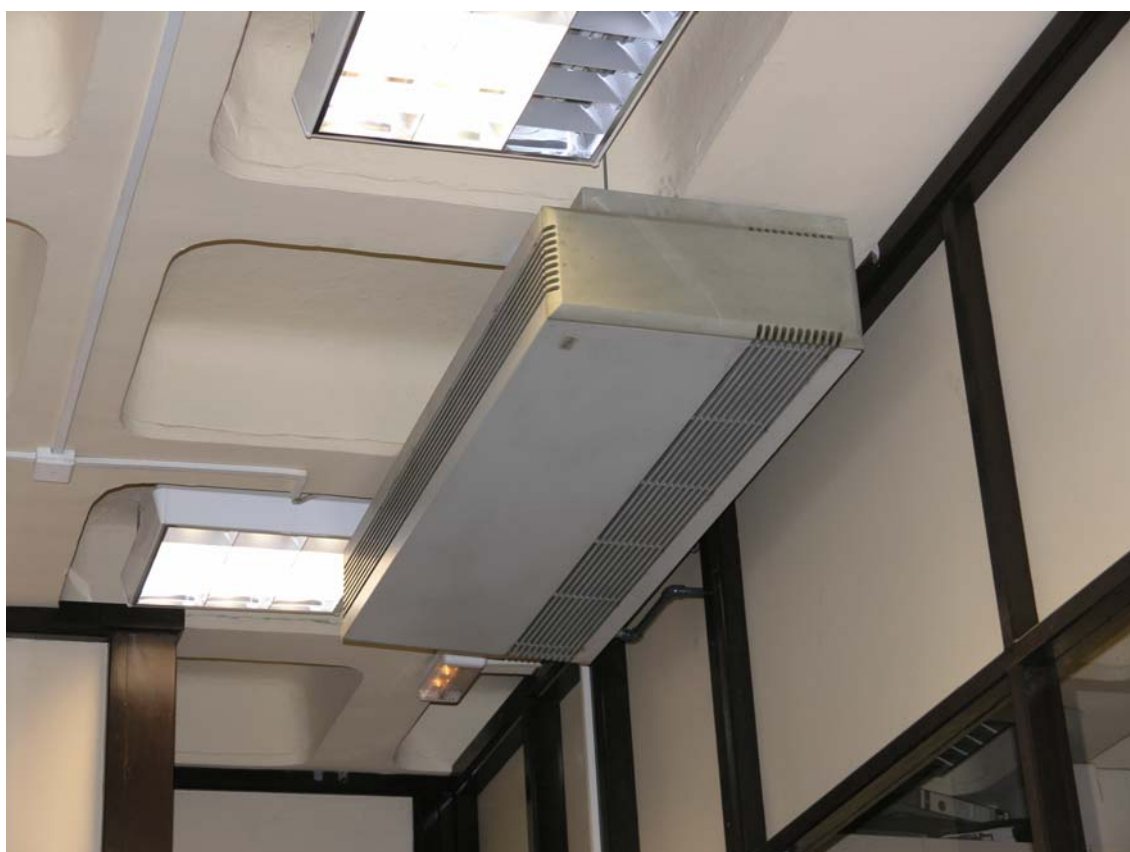
Por la volumetría del local, que tiene una altura considerable, y la zona acristalada que recibe el sol de lleno cerca del mediodía, no parecen ser efectivos.

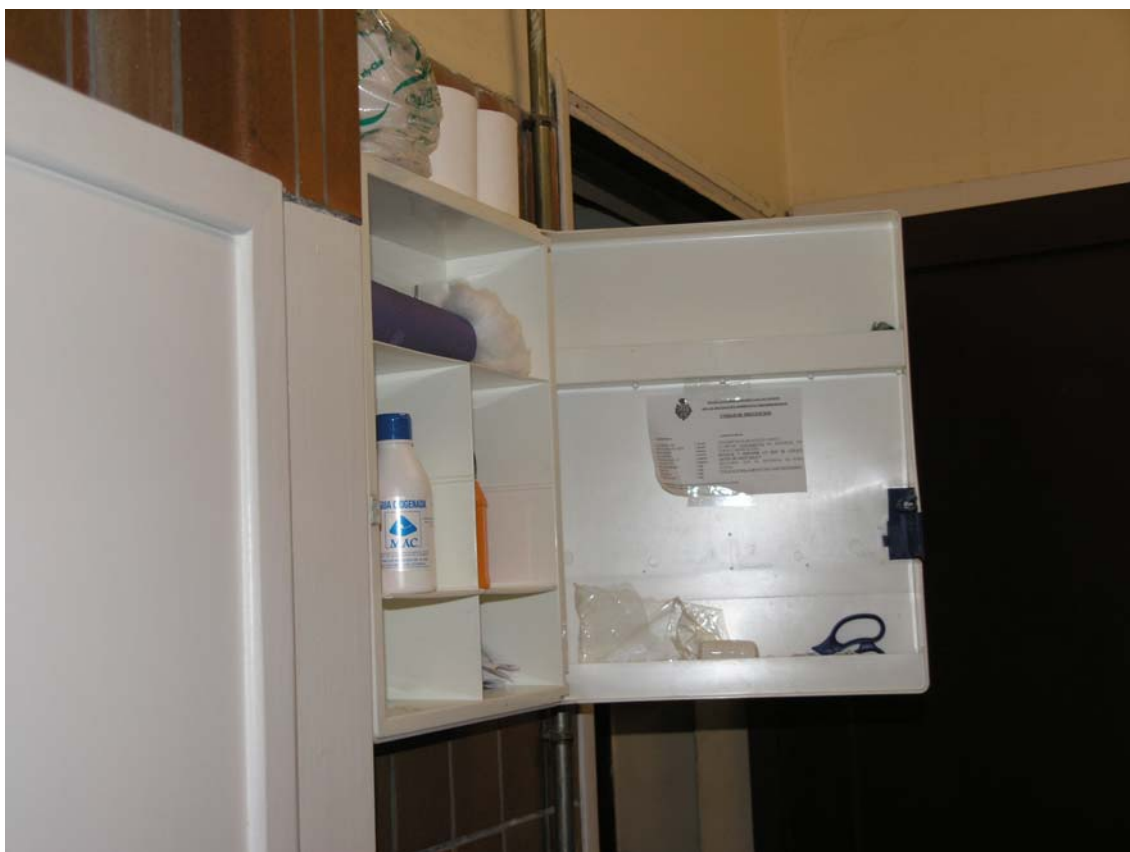
El botiquín no está correctamente señalizado y tampoco estaba equipado con todos los elementos que debe contener.

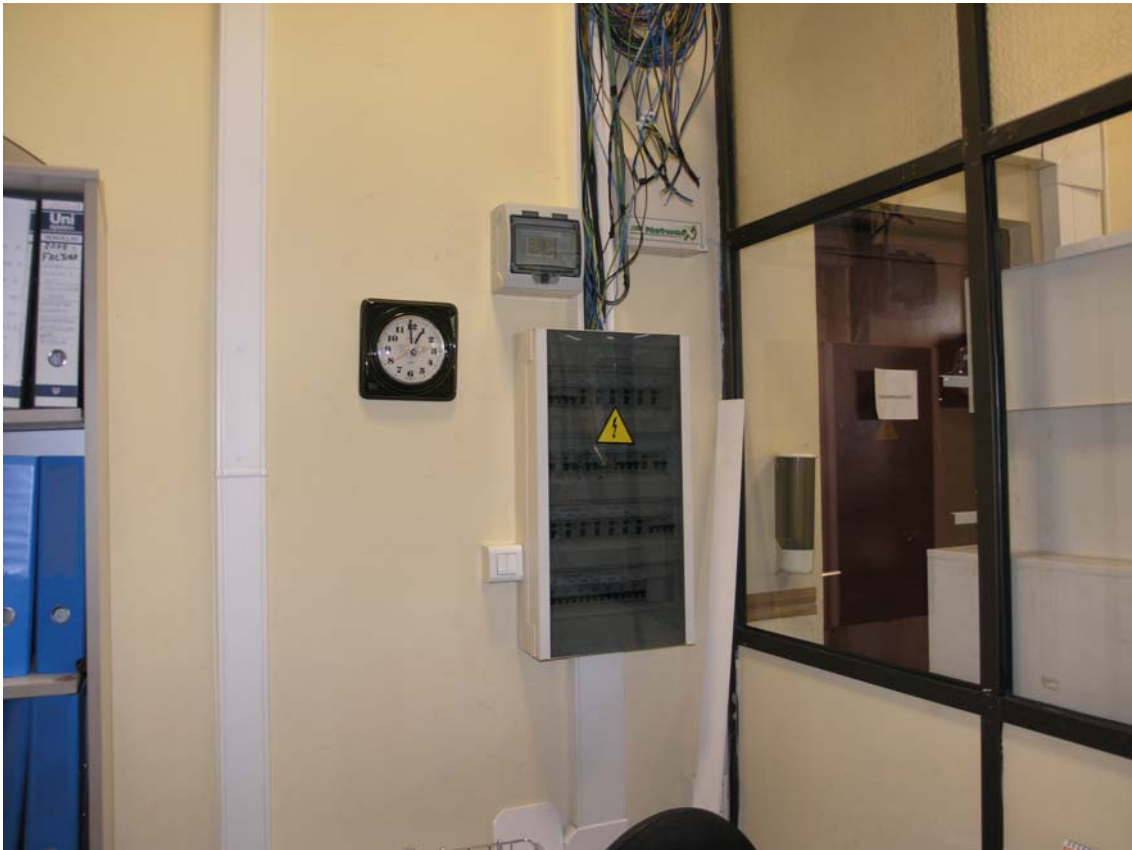
Un cuadro eléctrico no está correctamente señalizado ni libre de obstáculos para su acceso.

- 10) Que por el Negociado de Prevención de Riesgos se evalúe la instalación eléctrica inacabada que está junto al cuadro mal señalizado que hay a la entrada.

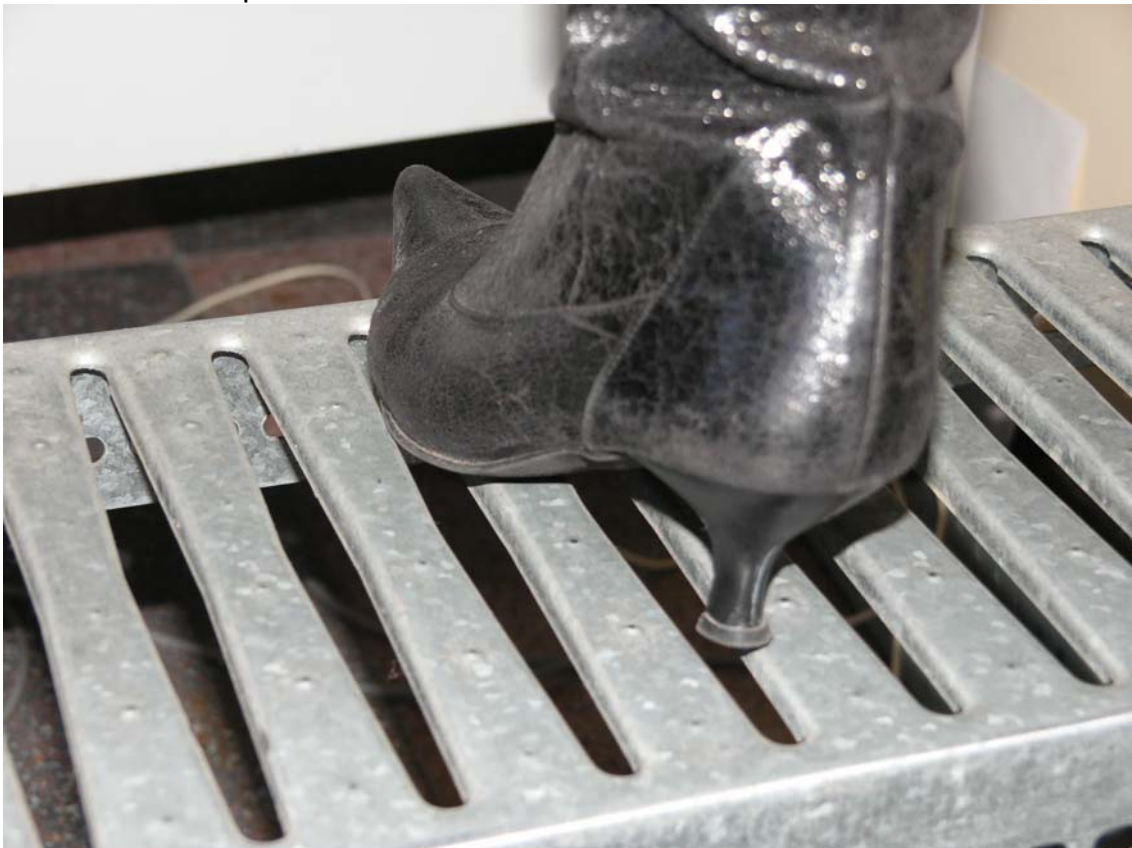
Un altillo que se utiliza como archivo es accedido mediante una escalera metálica con los peldaños rasurados.

- 5) Que por el Negociado de Prevención de Riesgos Laborales se determine si el altillo que se utiliza como archivo cumple con la normativa aplicable, incluyendo la escalera de acceso, altura de techo, iluminación y disposición del mobiliario.

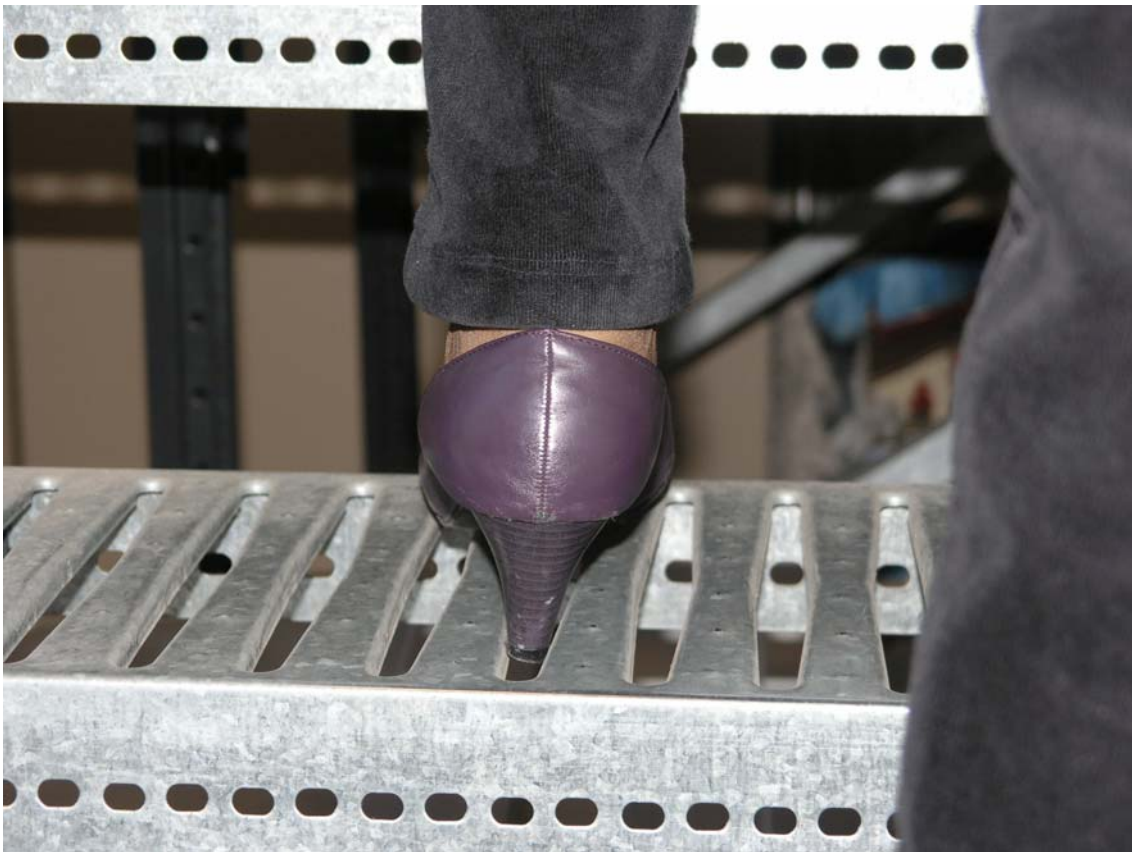
Las trabajadoras tienen que subir y bajar de puntillas para evitar accidentes con los tacones de sus zapatos, a veces cargadas de documentos y sin poder usar la barandilla.

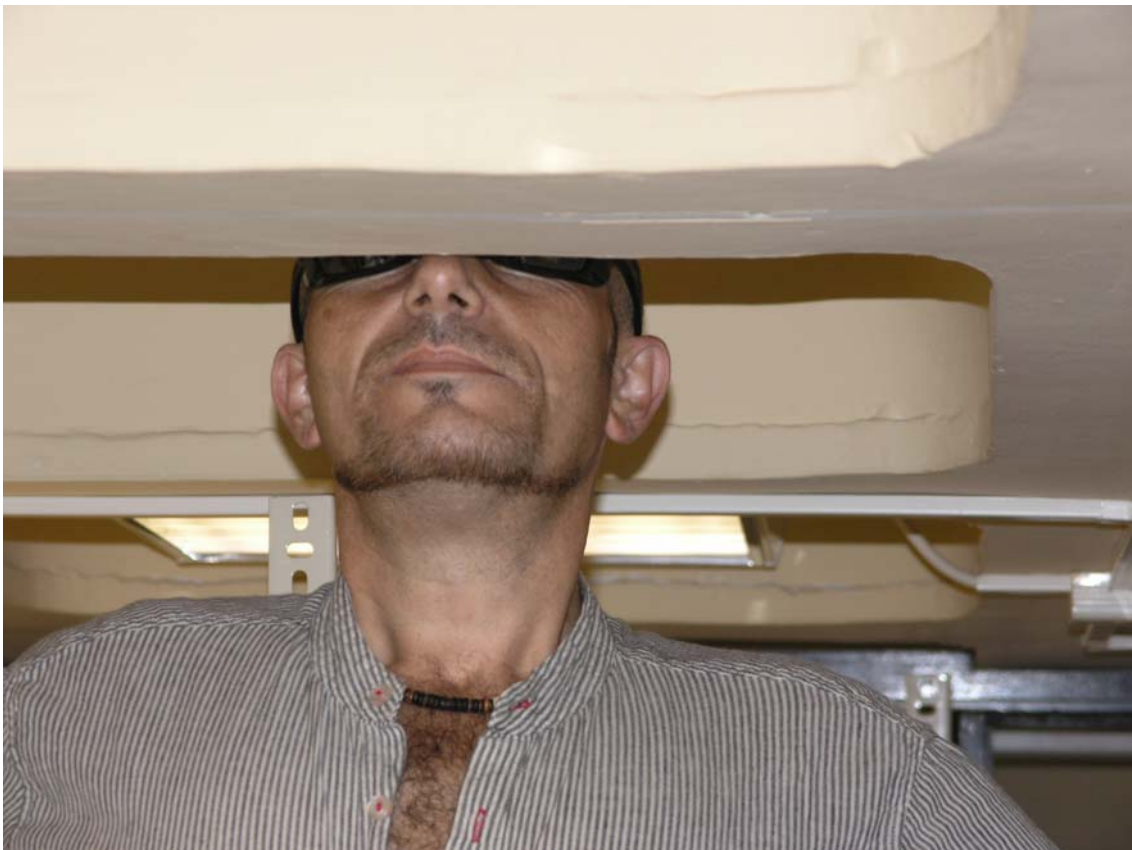
La altura del techo sobre el atillo no parece, a simple vista, cumplir la normativa.

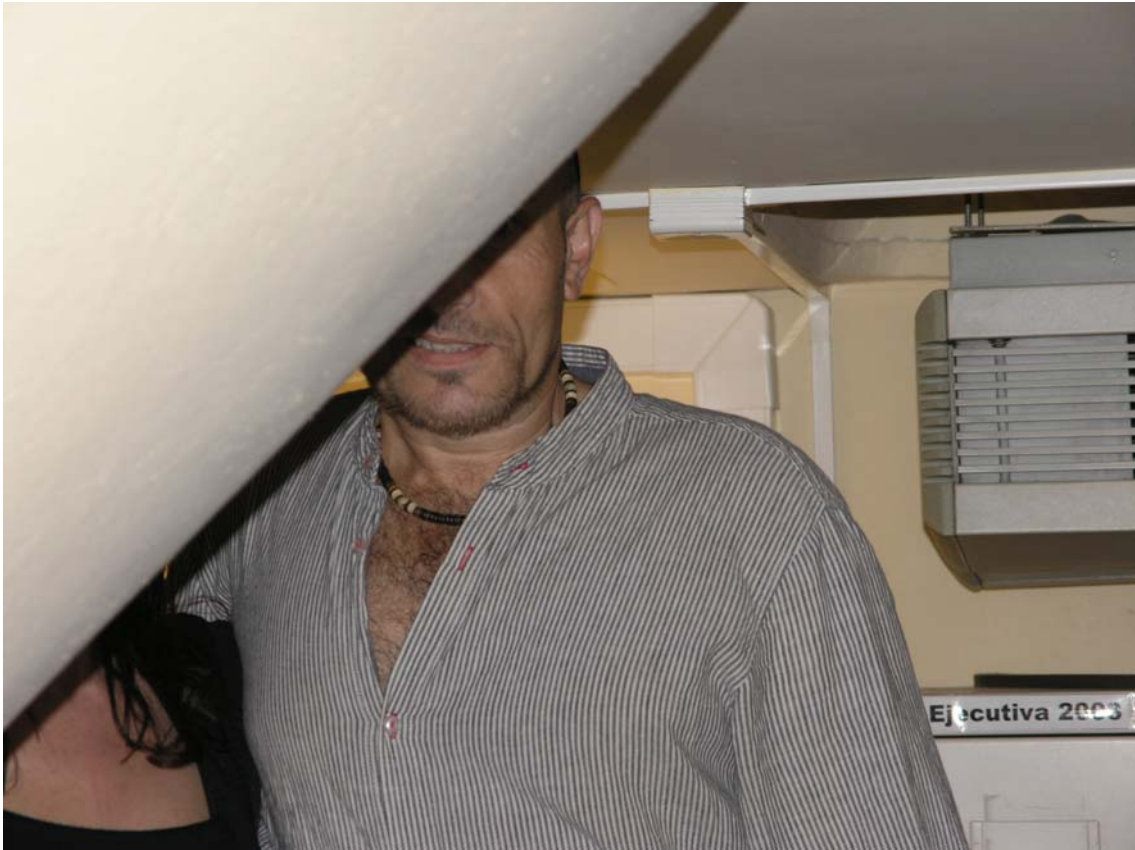
En el altillo existen obstáculos no señalizados que provocan incidentes a diario.

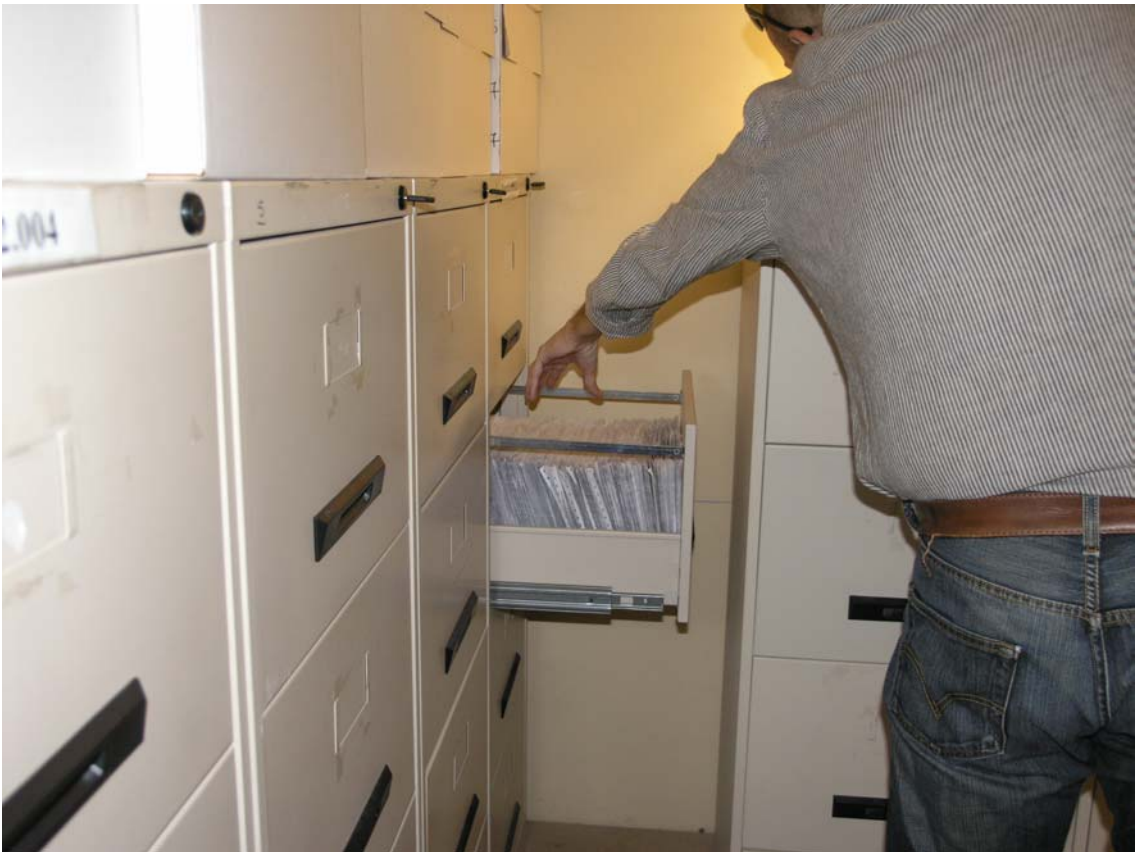
La disposición de los archivadores, sobre el altillo, parece una auténtica obra de arte moderno.

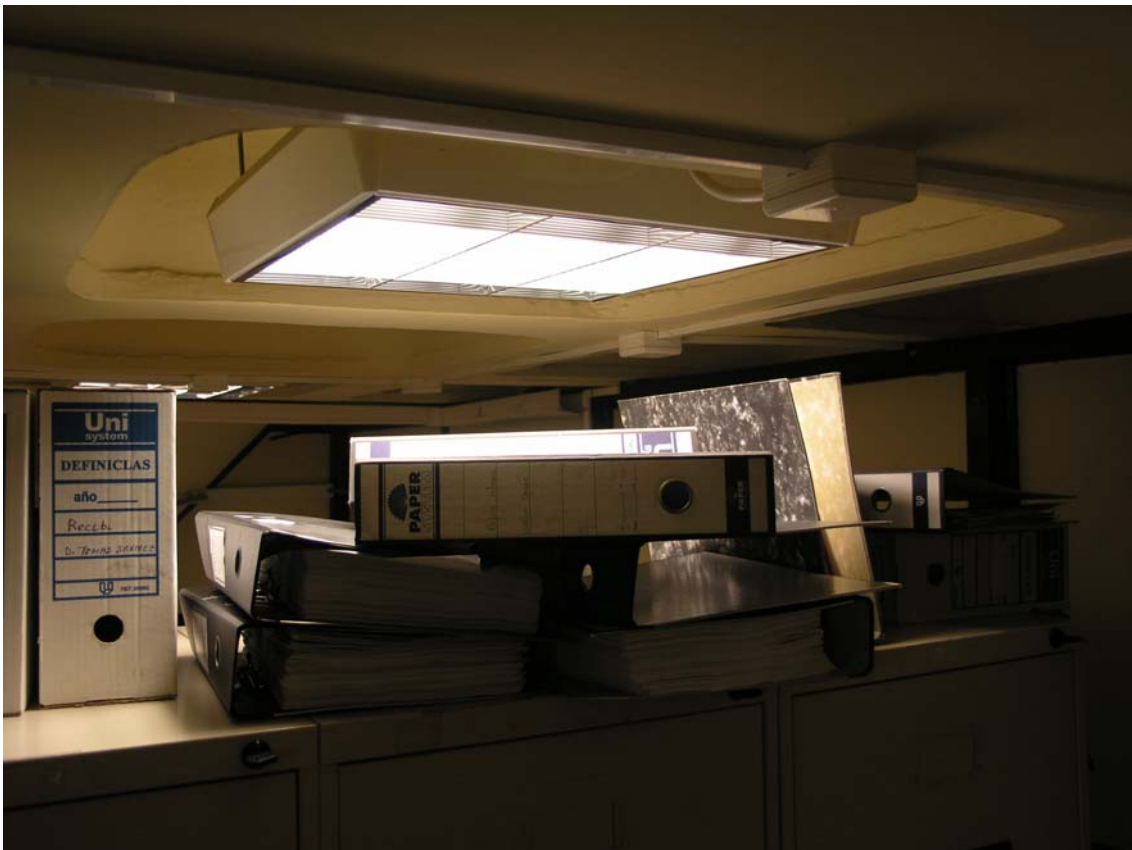
Diverso material combustible se recalienta bajo una luminaria en busca de la temperatura adecuada para iniciar su combustión.
