INFORME-PROPUESTA DE LOS DELEGADOS DE PREVENCIÓN DEL AYUNTAMIENTO DE SANTA CRUZ DE TENERIFE.

PRIMERO.- Que el día 20 de noviembre de 2008 y tras haber tenido conocimiento de un accidente laboral por caída a distinto nivel como consecuencia de un resbalón sobre pavimento afectado por tierra y suciedad proveniente de unas obras, los Delegados de Prevención abajo firmantes deciden realizar una visita de vigilancia y control de las condiciones de los lugares de trabajo del personal de este Ayuntamiento, concretamente en las sede de la Unidad de Multas, sita en la planta baja del edificio de la Policía Local en la Avda Tres de Mayo.

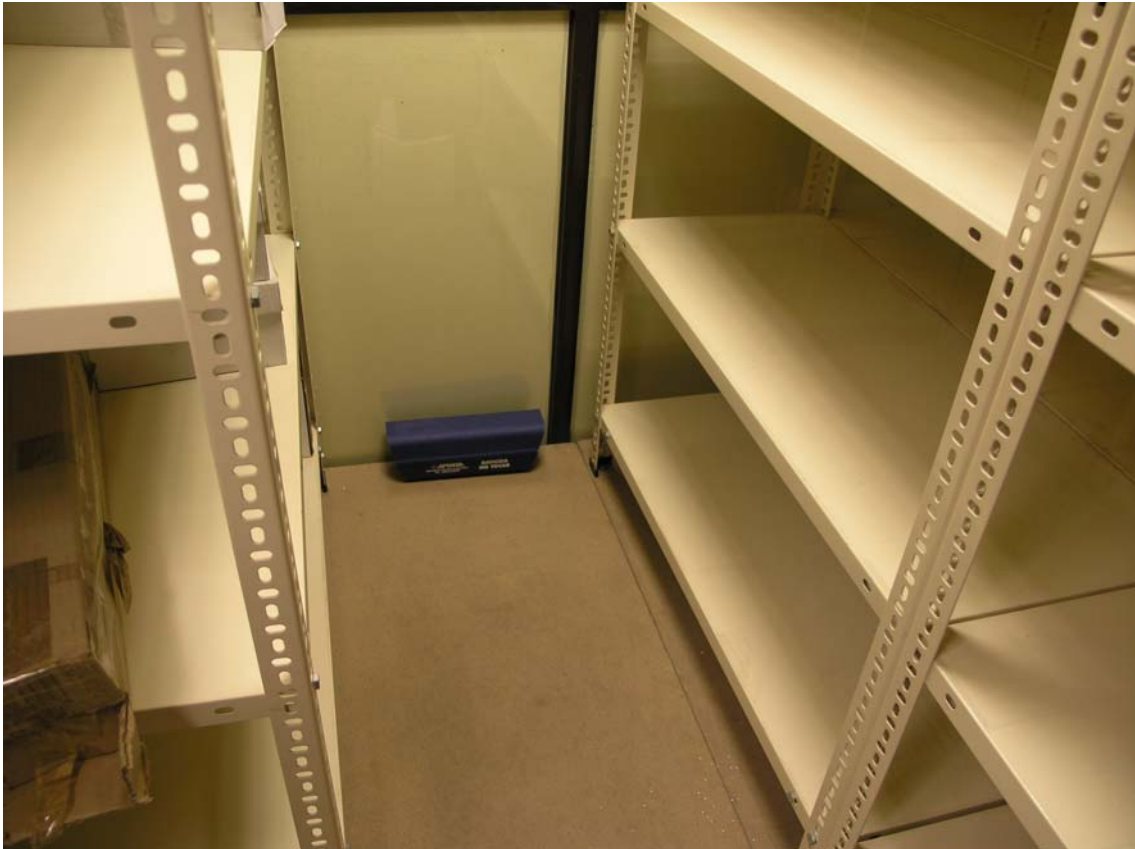
El suelo del altillo, con su correspondiente raticida, es de tablero aglomerado, no figurando ninguna placa con la inscripción del peso máximo que puede soportar. Es una situación de riesgo inadmisibles.

- 6) Que por el Negociado de Prevención de Riesgos Laborales se determine el peso máximo que puede soportar el altillo y se señalice.
- 7) Que por el Negociado de Prevención de Riesgos Laborales se informe si la presencia de roedores mamíferos y diptípteros blatáridos (vulgo salemas voladoras) es compatible con la higiene mínima que se debe observar en el puesto de trabajo.

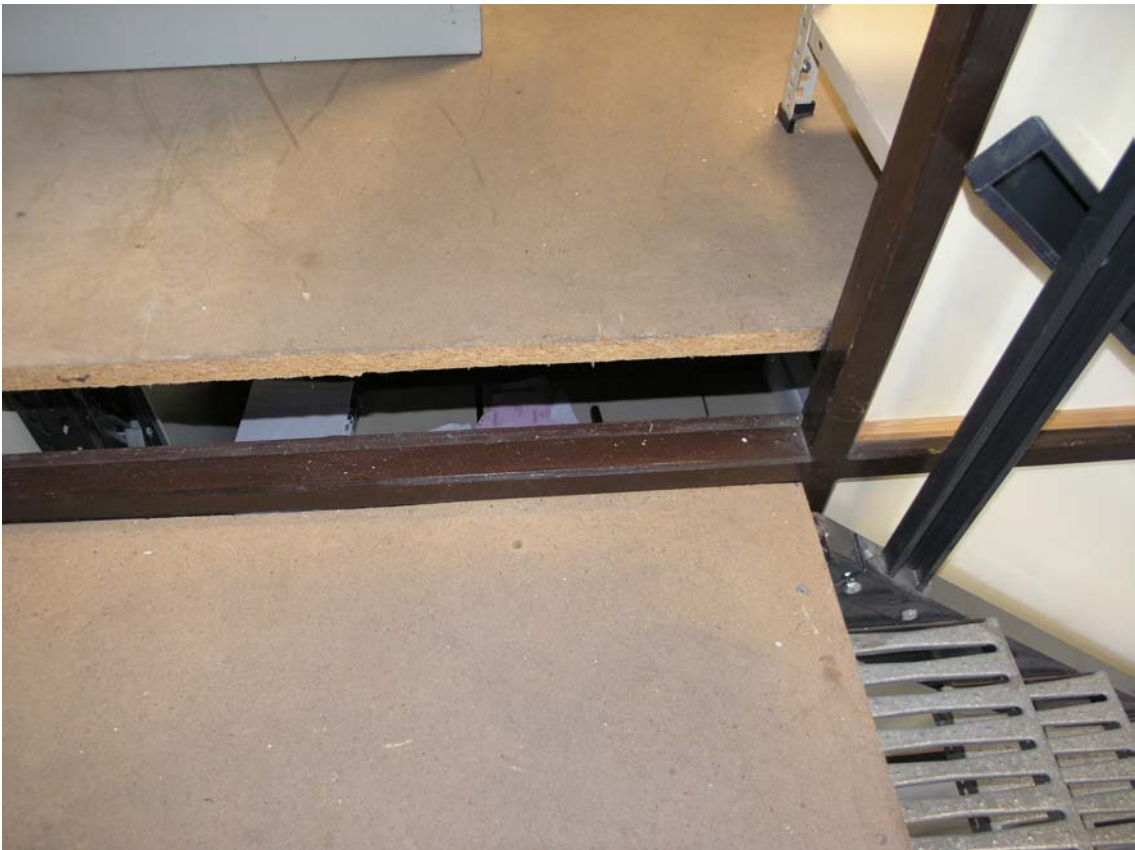
Detalle de los paneles de aglomerado del suelo.

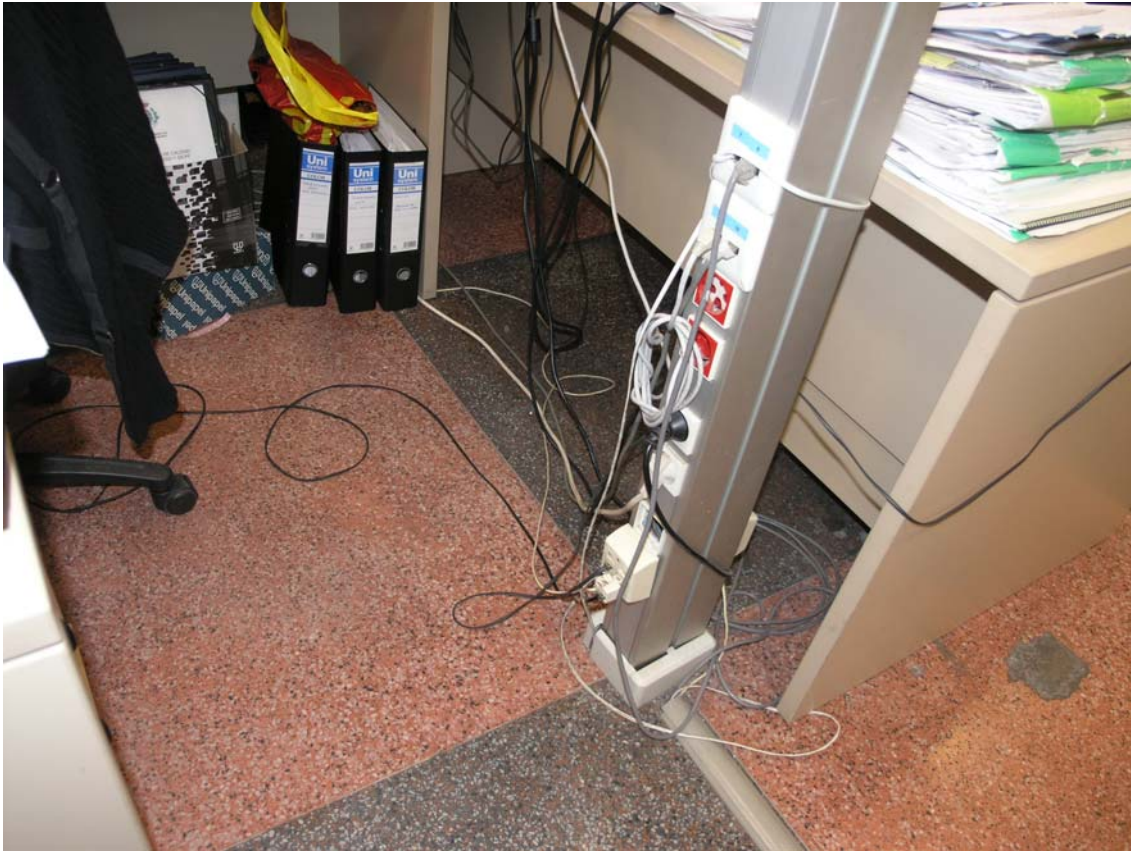
El cableado eléctrico de los puestos de trabajo provoca caídas al interceptar lugares de paso obligado.

- 4) Que por el Negociado de Prevención de Riesgos Laborales se determine si es preciso el cambio de ubicación en el suelo de obstáculos (canalizaciones de cables) que interceptan lugares de paso obligado creando situaciones de peligro.

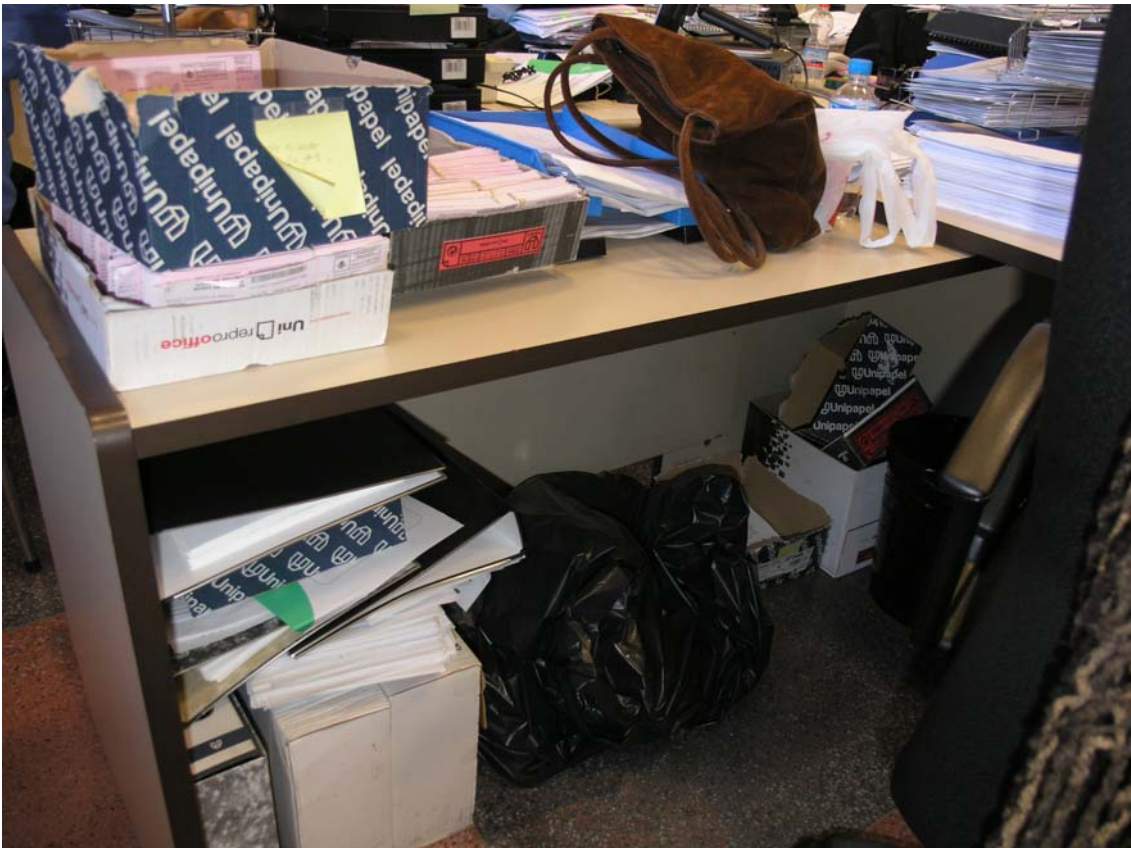
Optimización de los recursos: Los bajos de las mesas son usados como archivos.

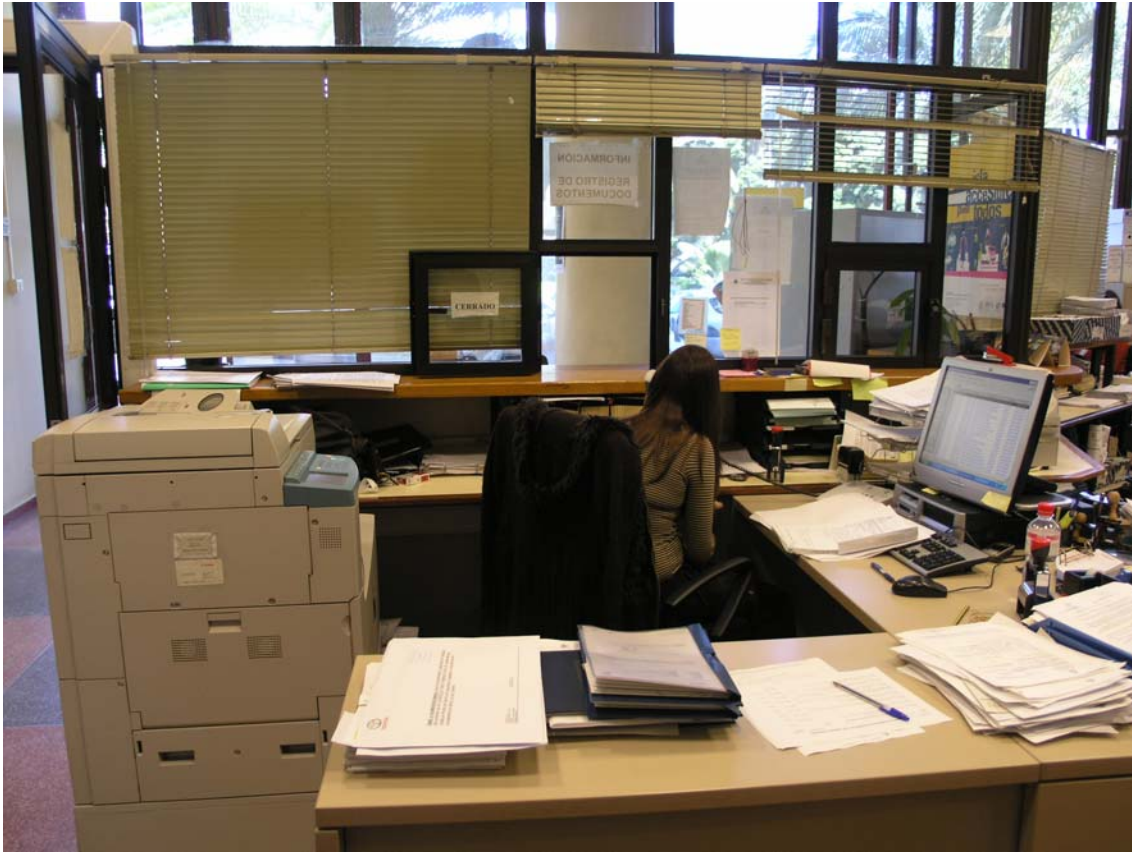
Los trabajadores refieren que han solicitado dispositivos de **manos libres** para poder atender el teléfono y simultanear el uso del ordenador, algo habitual cuando se atiende consultas del público. Según refiere la responsable del servicio, dichos dispositivos fueron solicitados hace año y medio y la concejala responsable lo denegó.

Las dos ventanillas de atención al ciudadano, especialmente la habilitada para el pago de sanciones, está dispuesta en forma muy precaria e incumple toda la normativa establecida para P.V.D. Los trabajadores manifiestan en el momento de la visita sufrir dolor de cervicales tras una jornada laboral en dichos puestos de trabajo.

- 3) Que por el Negociado de Prevención de Riesgos Laborales se determine la ergonomía del mobiliario de dicha oficina, y se proceda a la inmediata sustitución de las que no cumplan la normativa por ser una situación de riesgo laboral.
