- 1.- Que con fecha 5 de junio de 2019 realizaron, ante las quejas recibidas, una visita a la sede de la Unidad de Disciplina vial, en la planta baja del cuartel de la policía local sito en la Avda. 3 de mayo de Santa Cruz de Tenerife.
  - 2.- Que en el acto de la visita fueron testigos de diversas deficiencias, algunas de las cuales en su día fueron objeto de denuncia ante la Inspección Provincial de Trabajo por ser causa de situación de riesgo laboral y que en parte fueron subsanadas,
  - 3.- Las deficiencias detectadas fueron las siguientes:

### 3.1 En relación con el estado de limpieza y mantenimiento de las instalaciones sanitarias.

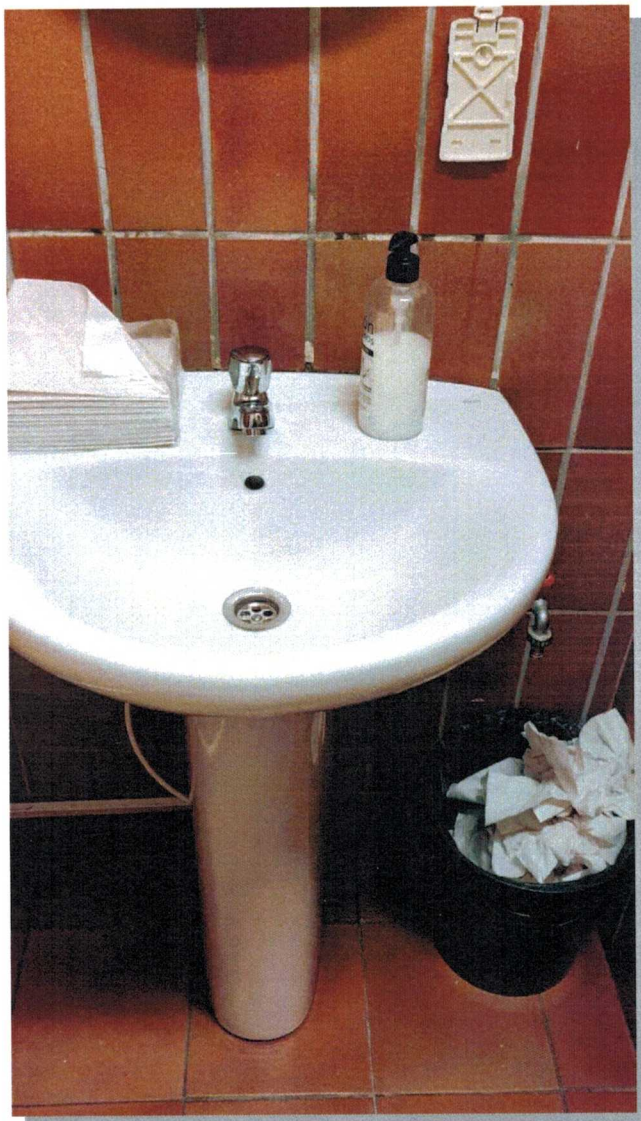
Las instalaciones sanitarias están previstas para uso de ambos sexos. El estado de limpieza y de conservación, así como la intimidad requerida, deja mucho que desear.

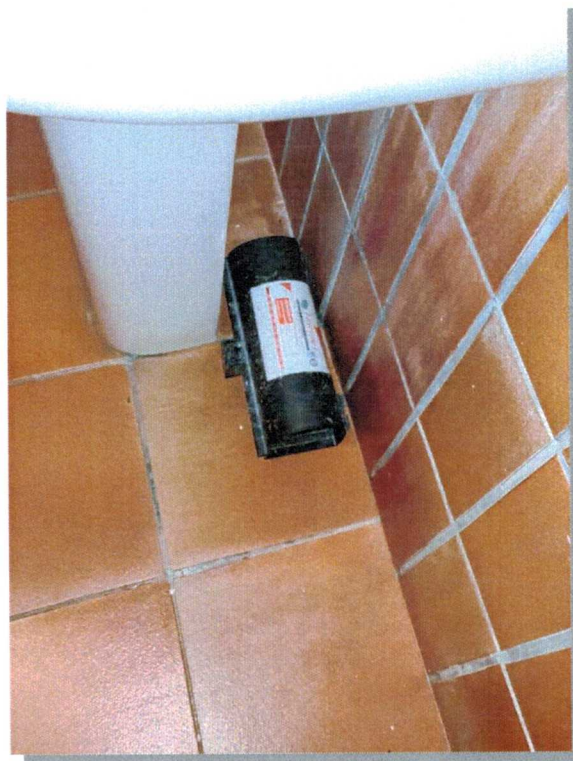
La presencia de ratas es tan habitual que se recurre a colocar raticidas en lugares visibles.

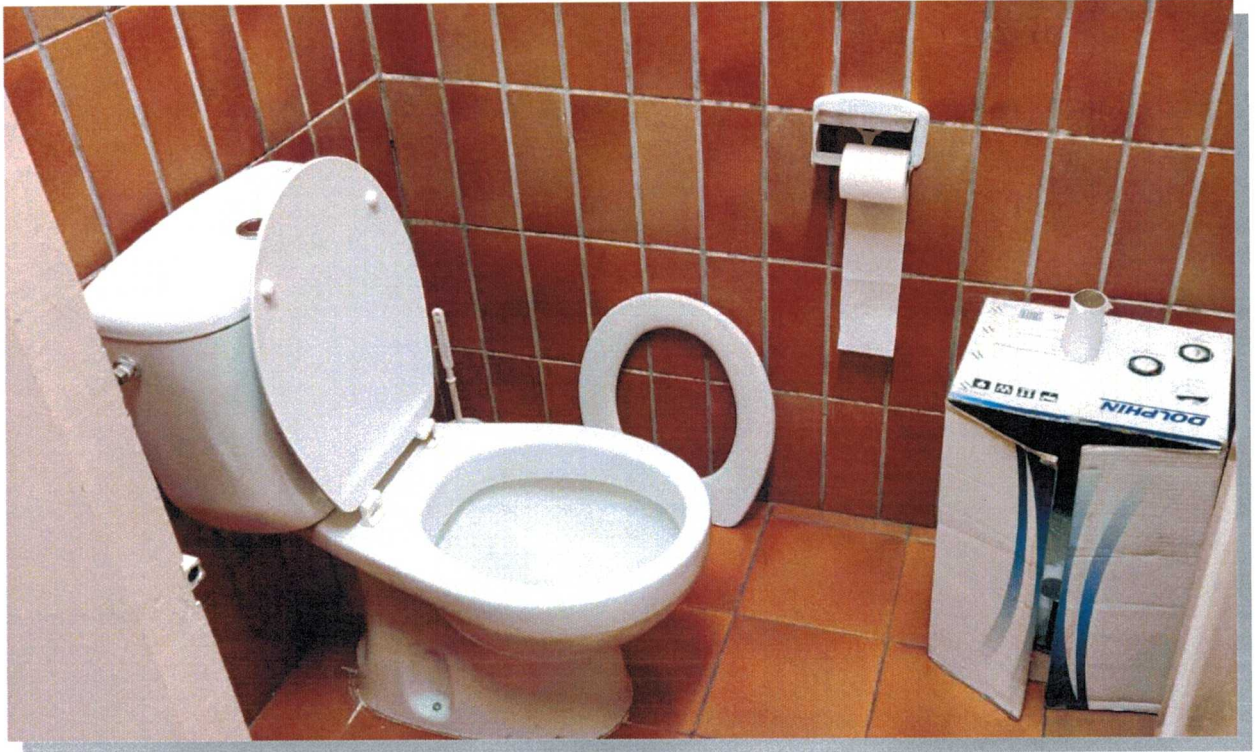
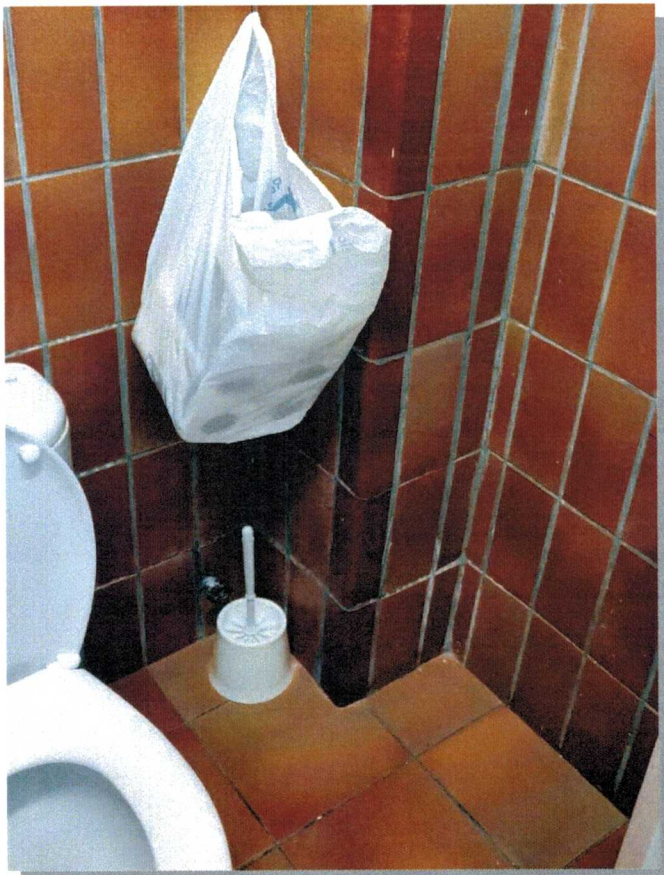
El mobiliario a simple vista parece estilo “*art-decò*” pero una observación más detenida evidencia sin mucho esfuerzo que son cajas de cartón, falta de limpieza y parte de los elementos sanitarios por los suelos.

Una simple bolsa de papel sostenida en precario con un clavo en la pared hace las funciones de papelera para depositar papel higiénico y los deshechos habituales, con la finalidad de que no se atasquen las conducciones. Parece un alarde de reciclado y sostenibilidad, pero es cutréz.

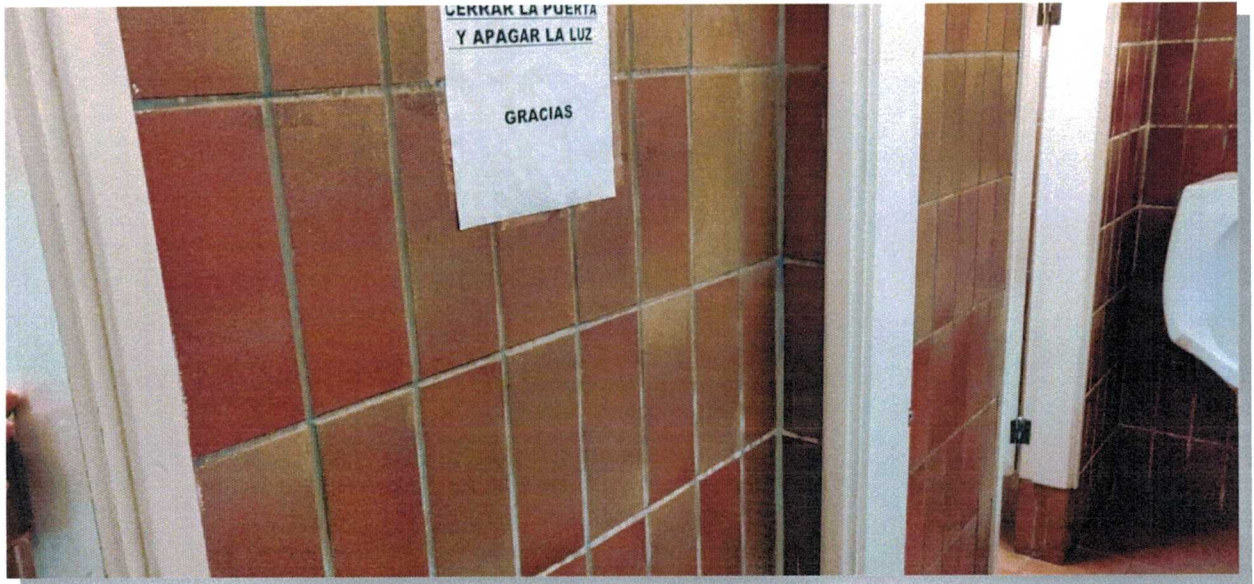
Especial mención requiere la falta de privacidad. En la zona común a ambos sexos existe un urinario de pared - se puede ver parcialmente al fondo a la derecha - sin que en su uso se pueda mantener la privacidad y estética requeridas. El estado de limpieza, conservación y falta de privacidad hace que los trabajadores – especialmente las trabajadoras- tengan que acudir a establecimientos públicos ubicados en la Avenida 3 de mayo para utilizar sus servicios sanitarios.

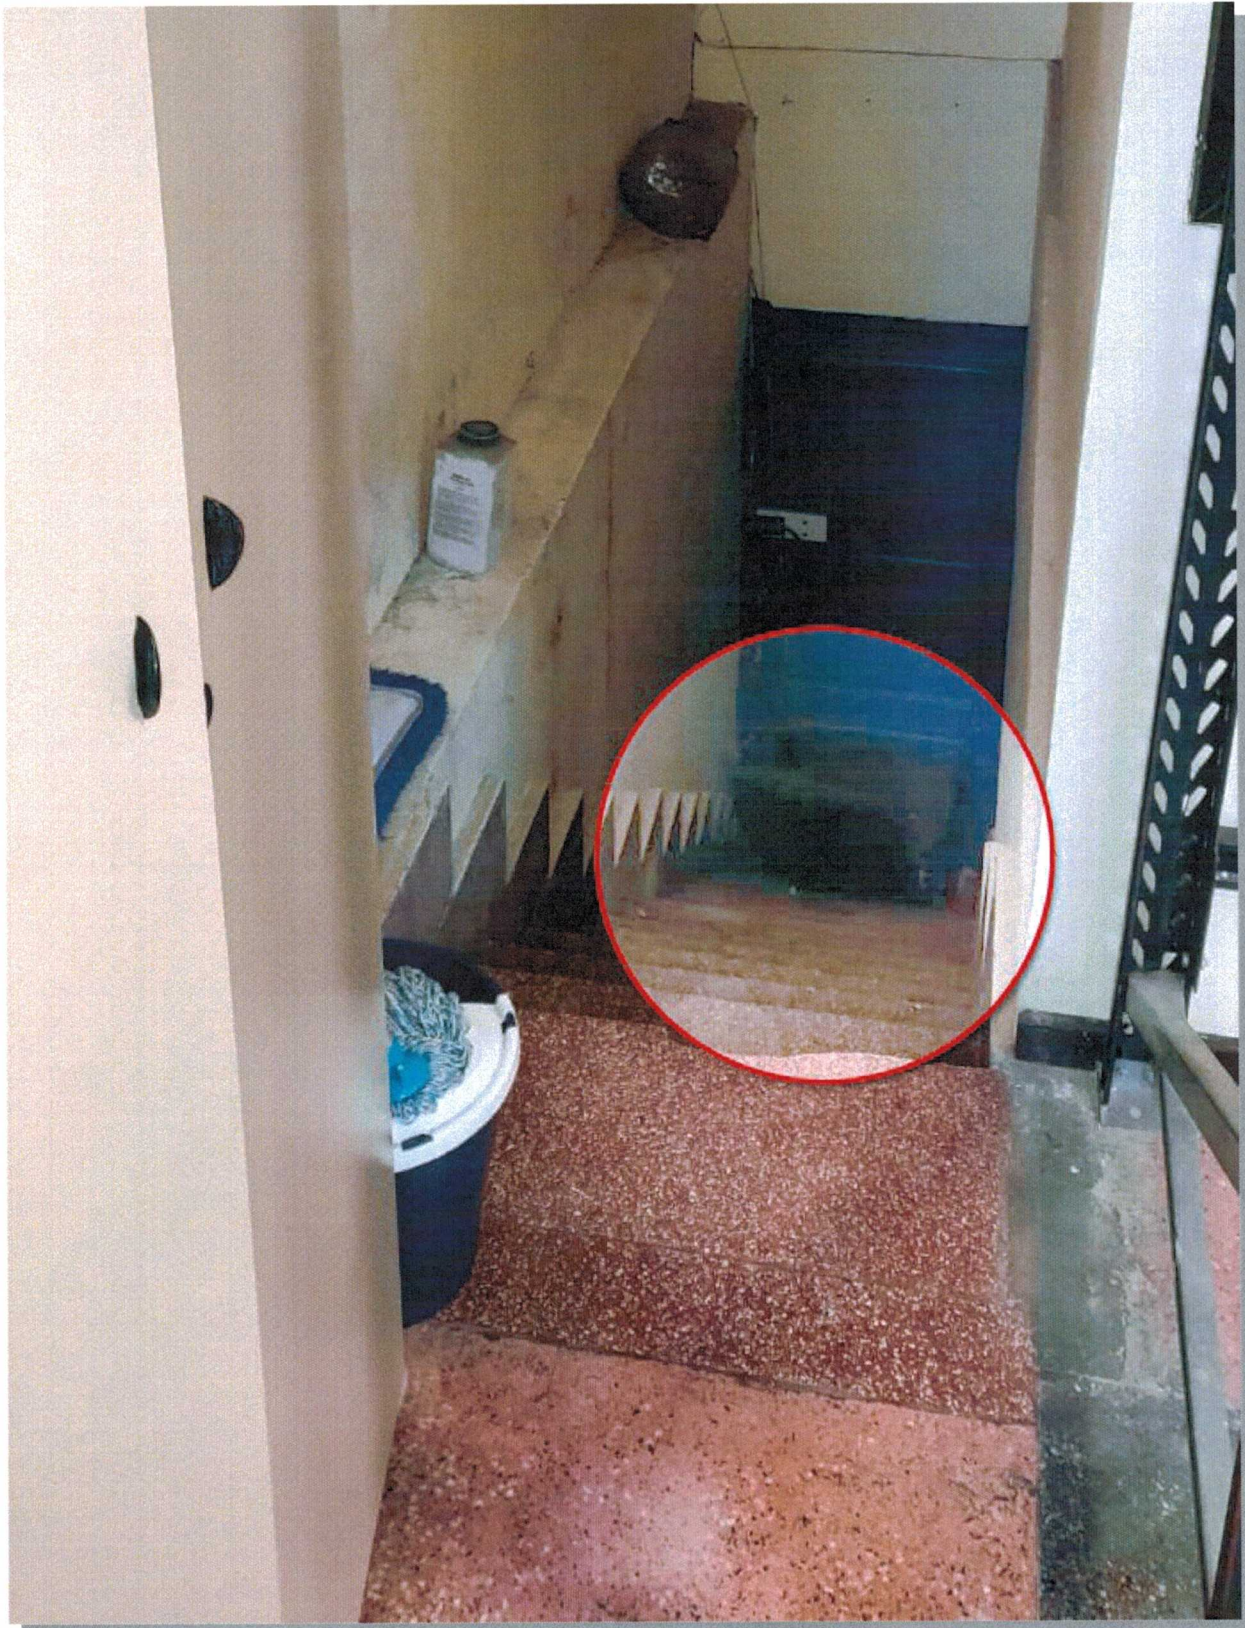
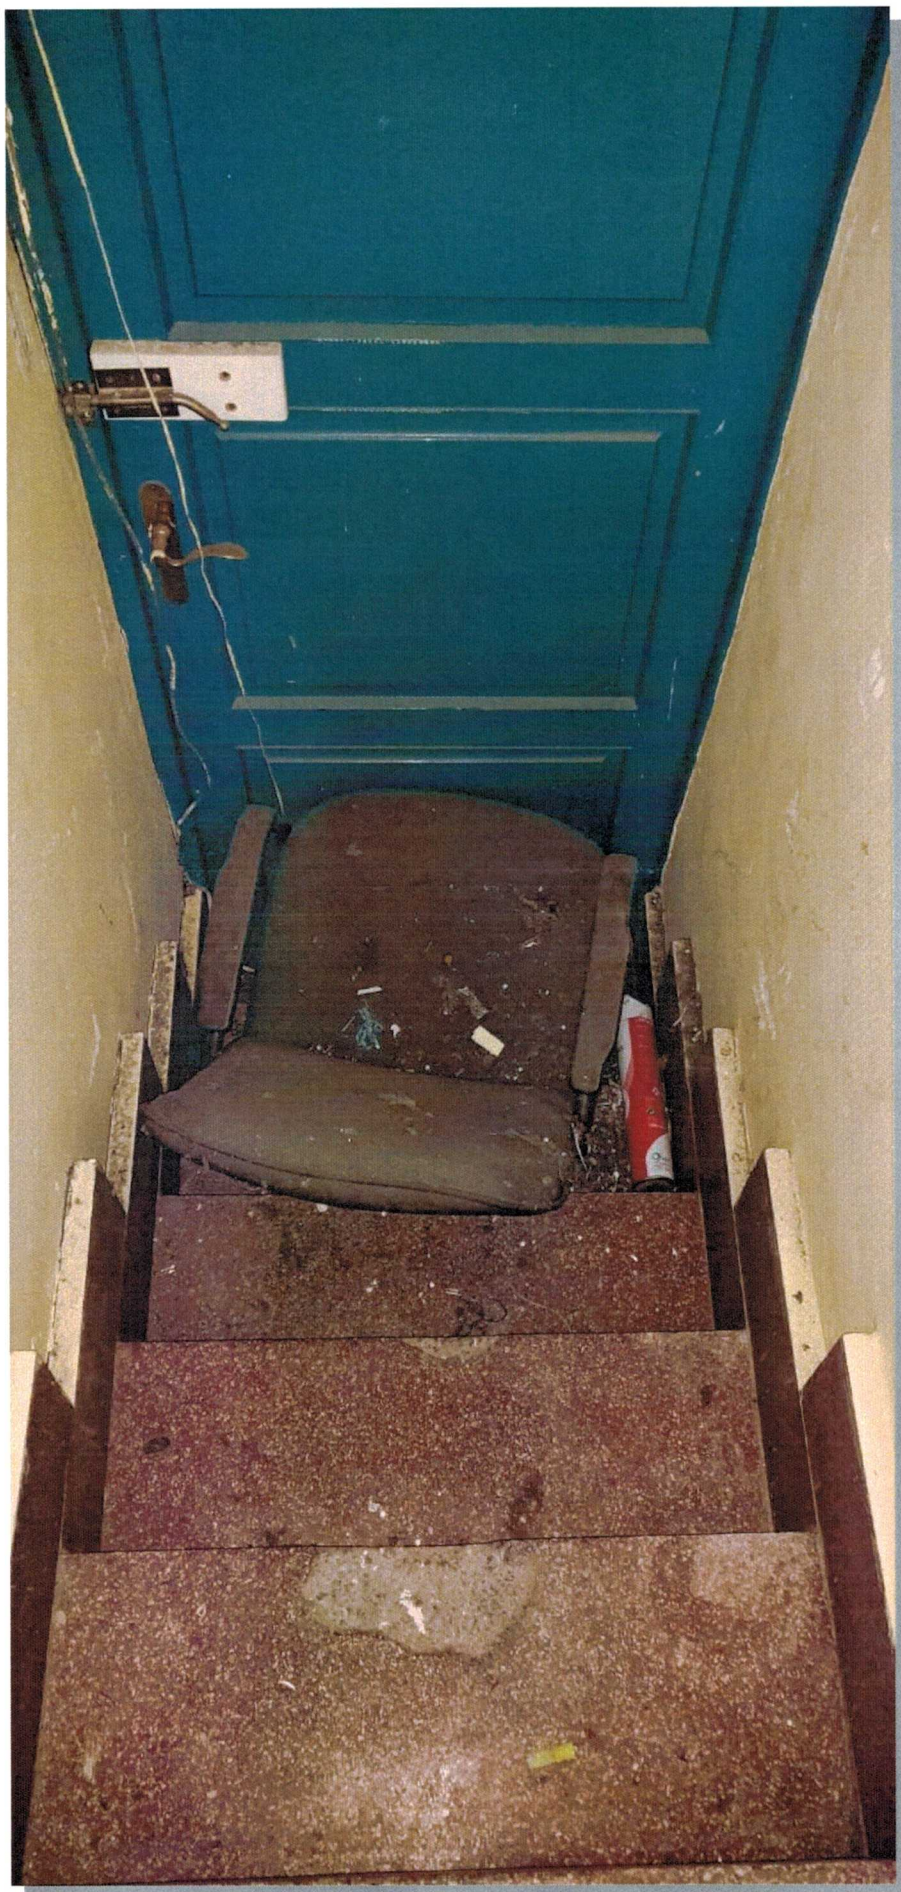
La presencia de ratas ha obligado a cierto pragmatismo a la hora de impedir su presencia y como complemento a los venenos. Una escalera con una ubicación peligrosa por su cercanía a los archivos, ha sido “taponada” por el procedimiento expeditivo de tirar diversos objetos por la misma. La finalidad parece ser que por el espacio de la parte baja de la puerta se han visto entrar ratas. La citada puerta comunica - presuntamente- con las cocheras, algo que no pudimos comprobar por motivos obvios.

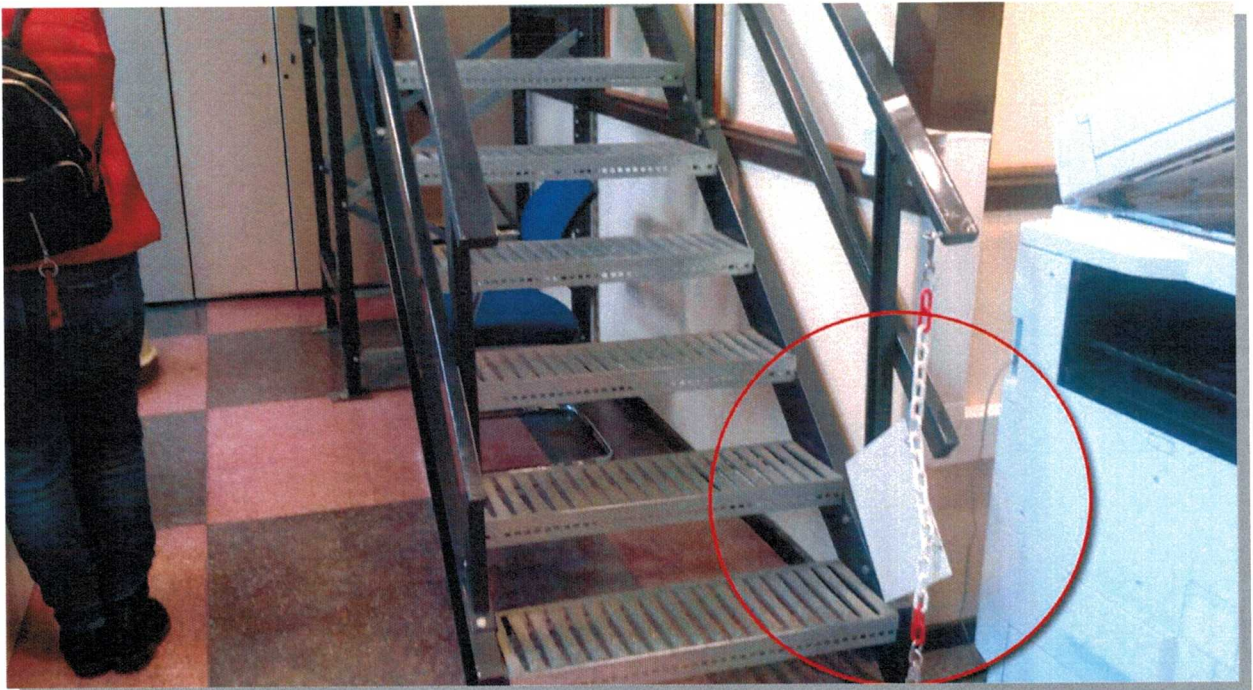
Una cadena que impedía el acceso a la parte superior de la tronja con una indicación de prohibido el paso, ya no impedía el paso.

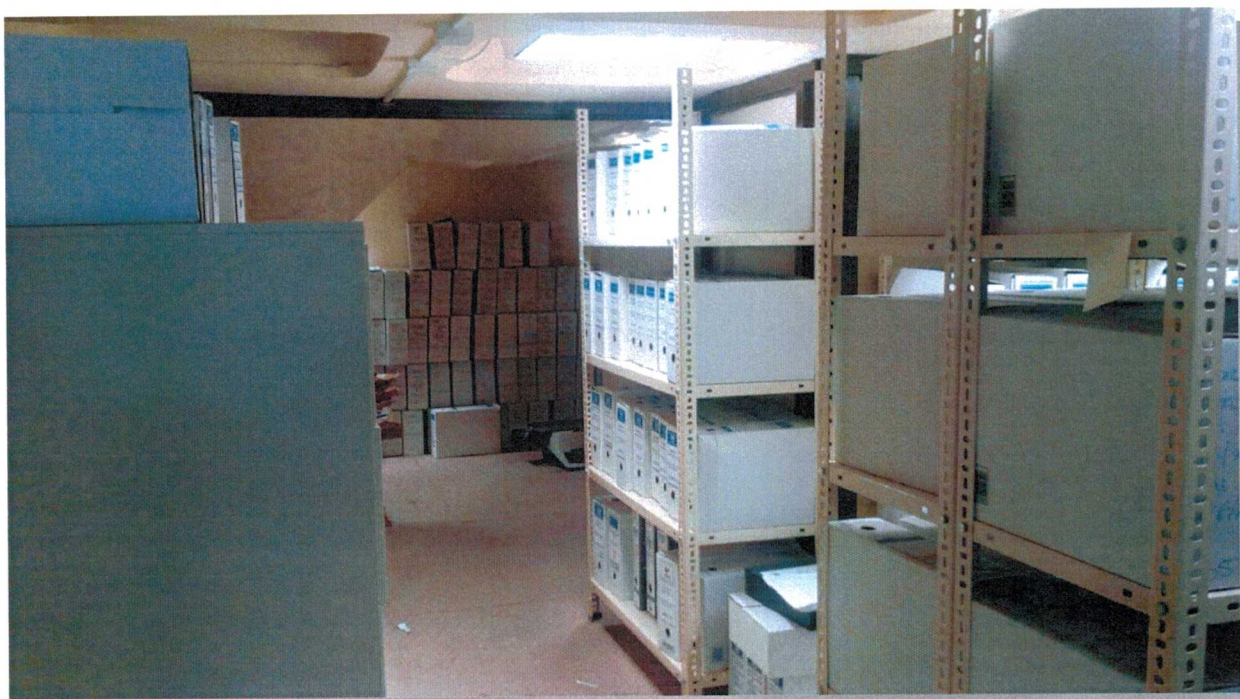
Además, si tenemos en cuenta que en la parte superior de la tronja se están almacenando en archivadores de cartón expedientes del año 2018,

tal como pudimos comprobar en el momento de la visita, resulta obvio que por parte de autoridad se ha dispuesto el uso de dicha tronja contraviniendo a la Inspección Provincial de Trabajo.

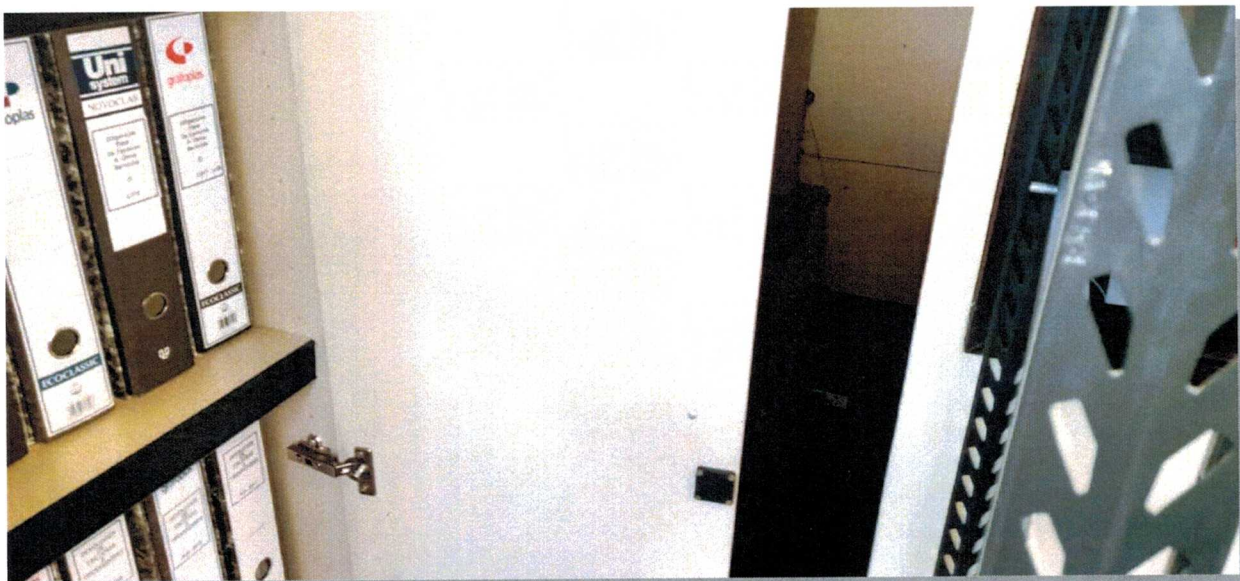
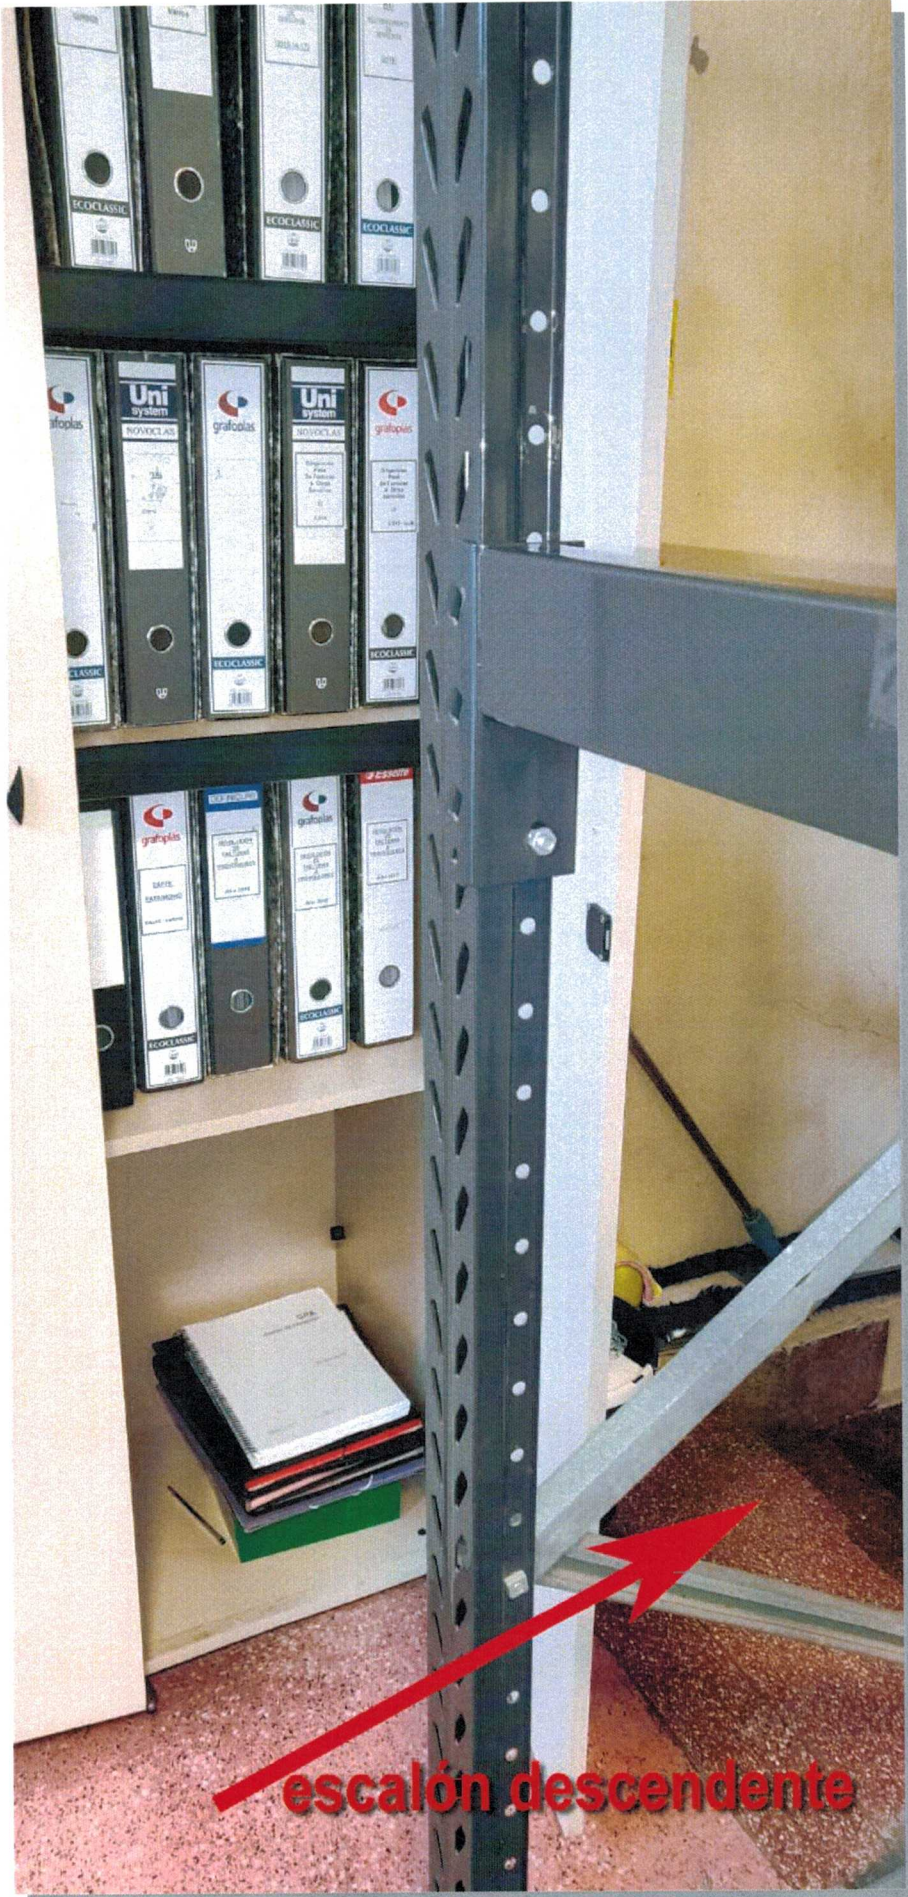
**escalón descendente**

Precisamente junto al inicio de la escalera cuya puerta inferior fue "sellada" para impedir el paso de ratas, están ubicados armarios con archivadores. Resulta especialmente peligrosa esta disposición, no sólo por la cercanía del archivador a la escalera, sino porque la puerta del armario impide ver el peligro cuando está abierta.

Detalle de la situación de peligro evidenciada.

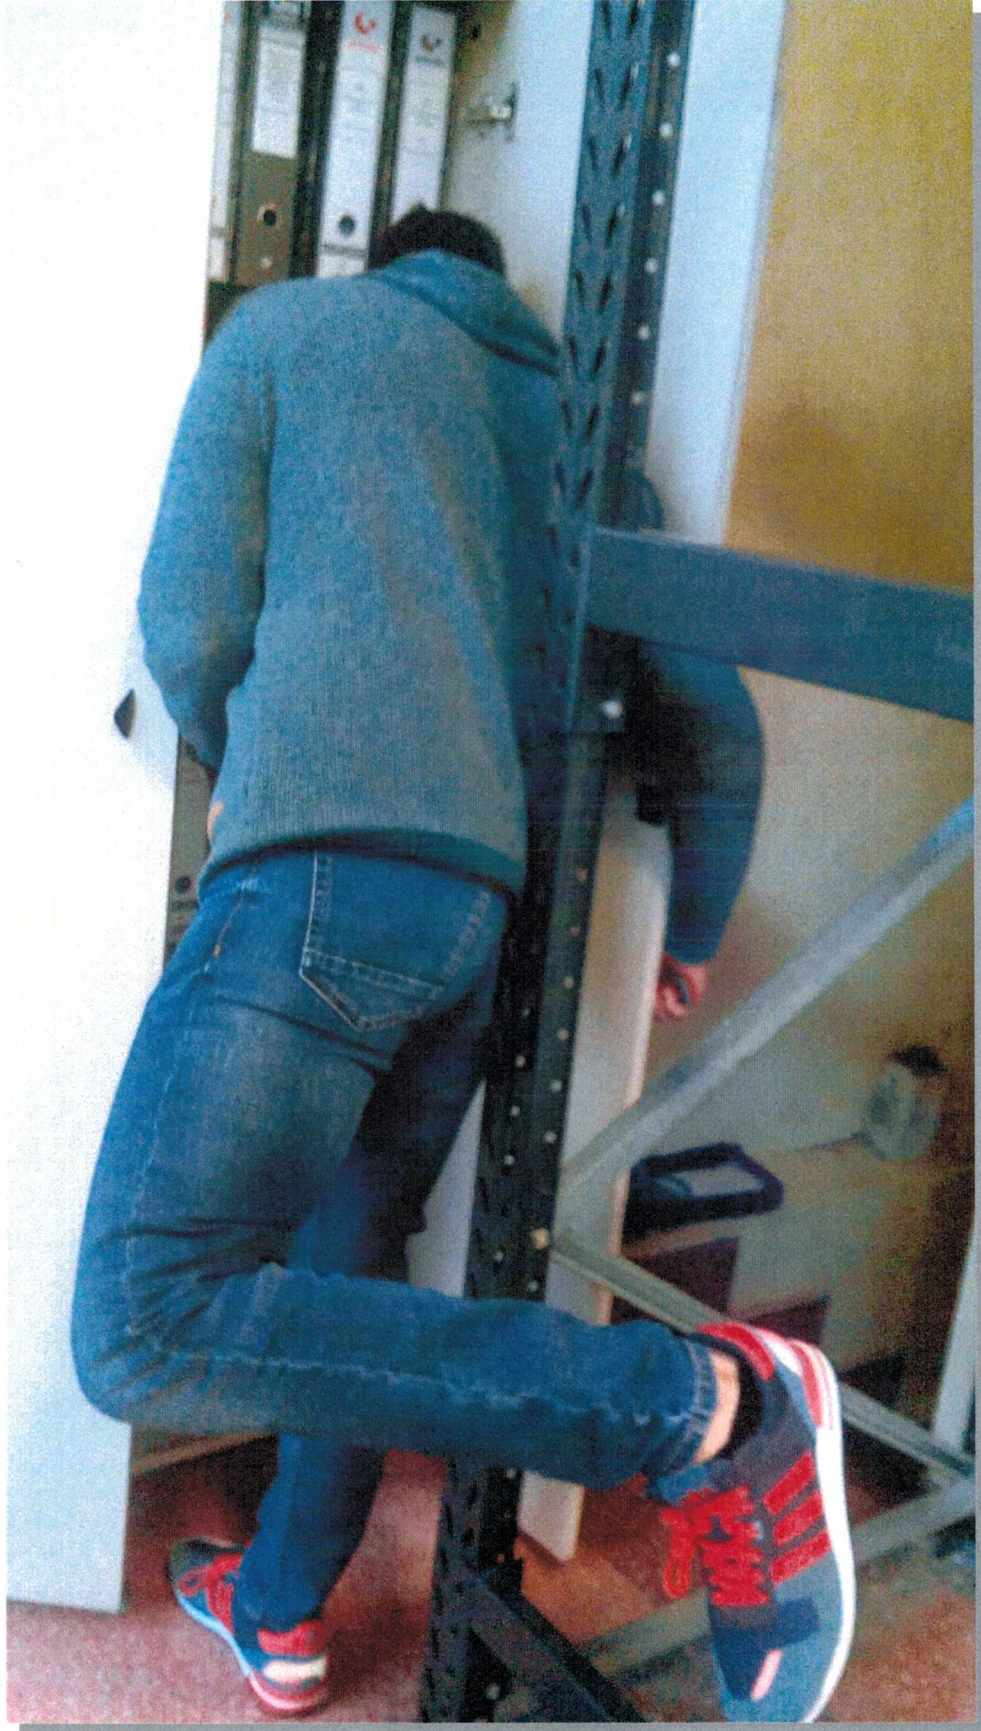
### 3.5 En relación con el extraño contenido de los botiquines.

En el único botiquín de primeros auxilios que encontramos, algunos elementos mostraban fecha de caducidad que les podrían calificar como “*vintage*”.

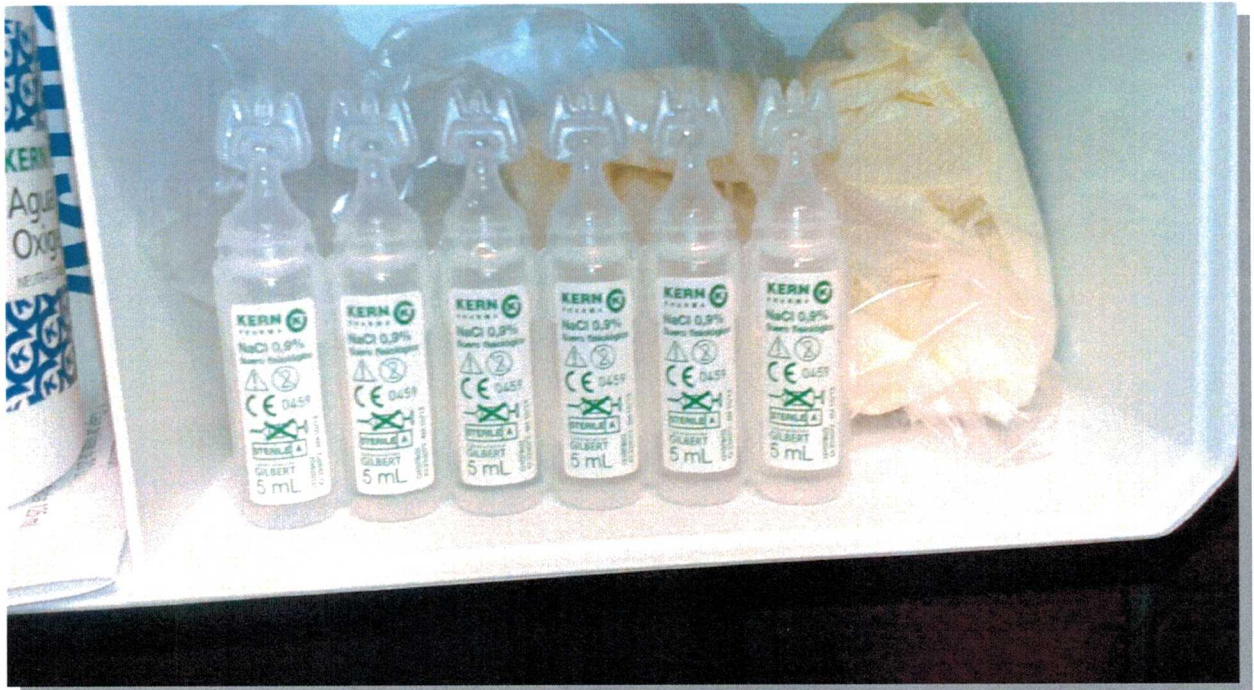
Otros eran ajenos al contenido de un botiquín de primeros auxilios.
